**ОШИБКИ В ВЫБОРЕ И  
ПРИМЕНЕНИИ МАТЕРИАЛОВ  
ДЛЯ ГИДРОФОБИЗАЦИИ  
И ГЕРМЕТИЗАЦИИ.  
ОПЫТ КОМПАНИИ «САЗИ».**

Гладков Сергей Александрович  
Генеральный директор Компании «САЗИ»  
Основана в 1994 году

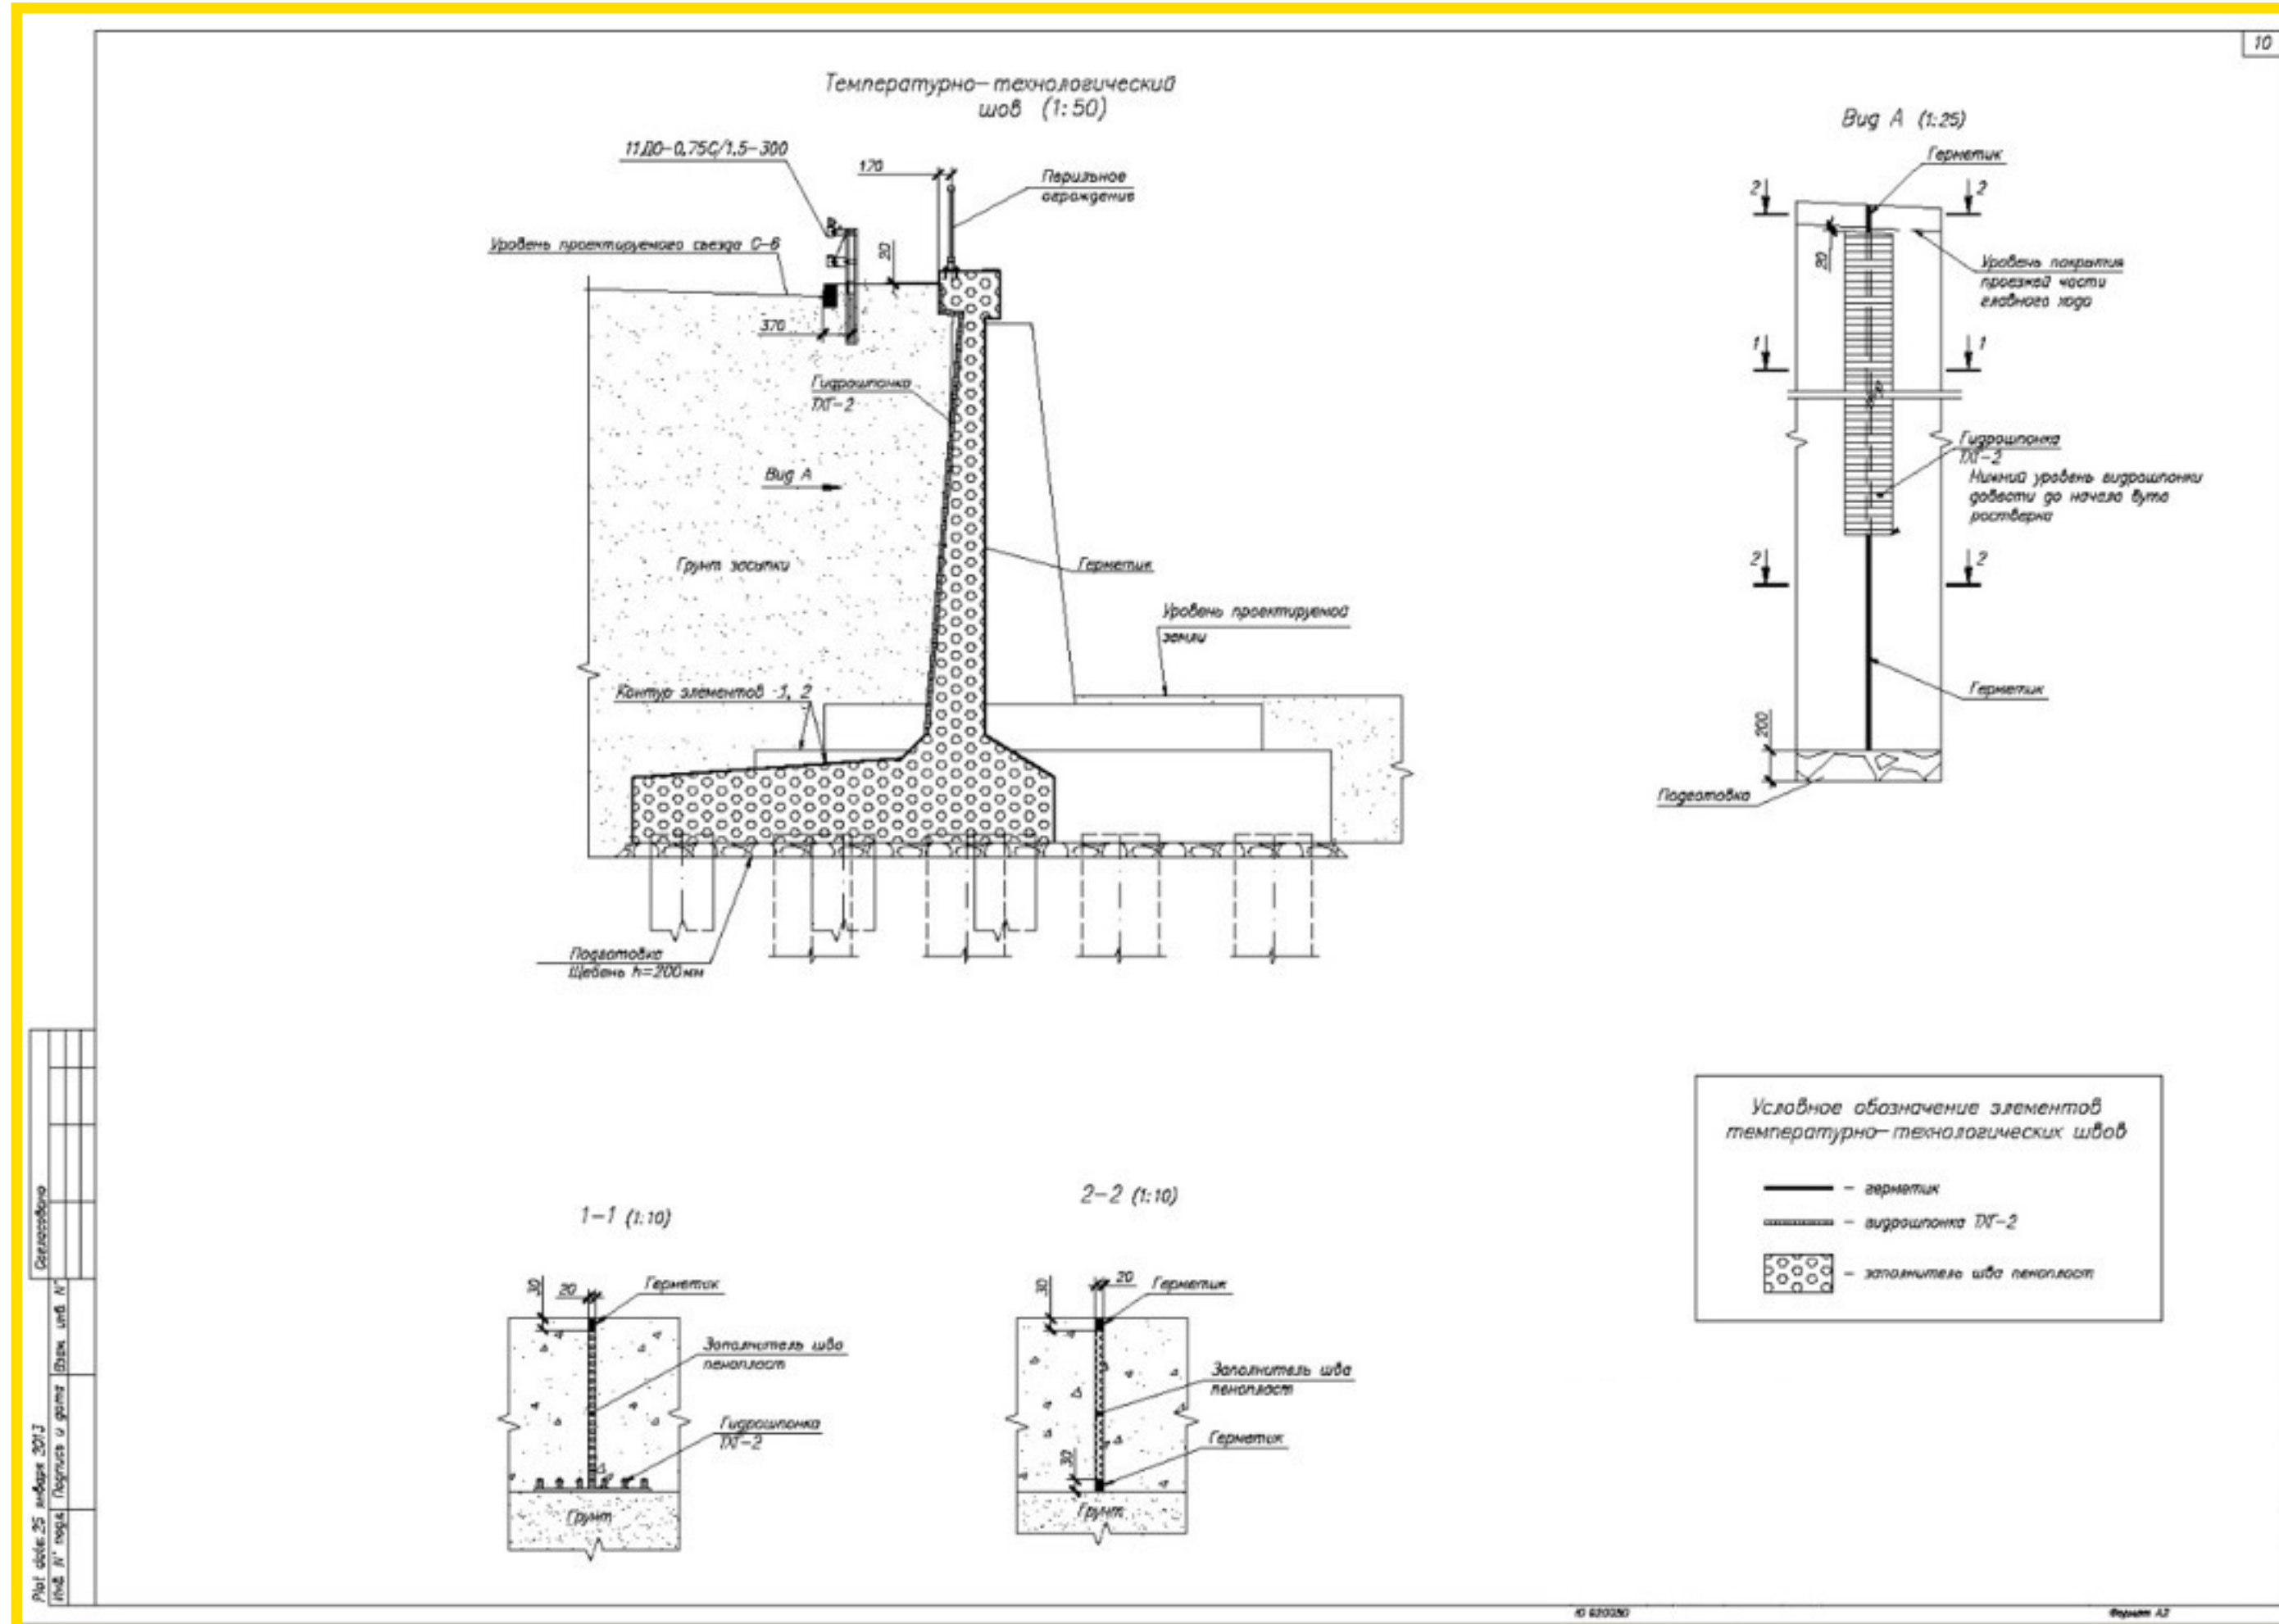
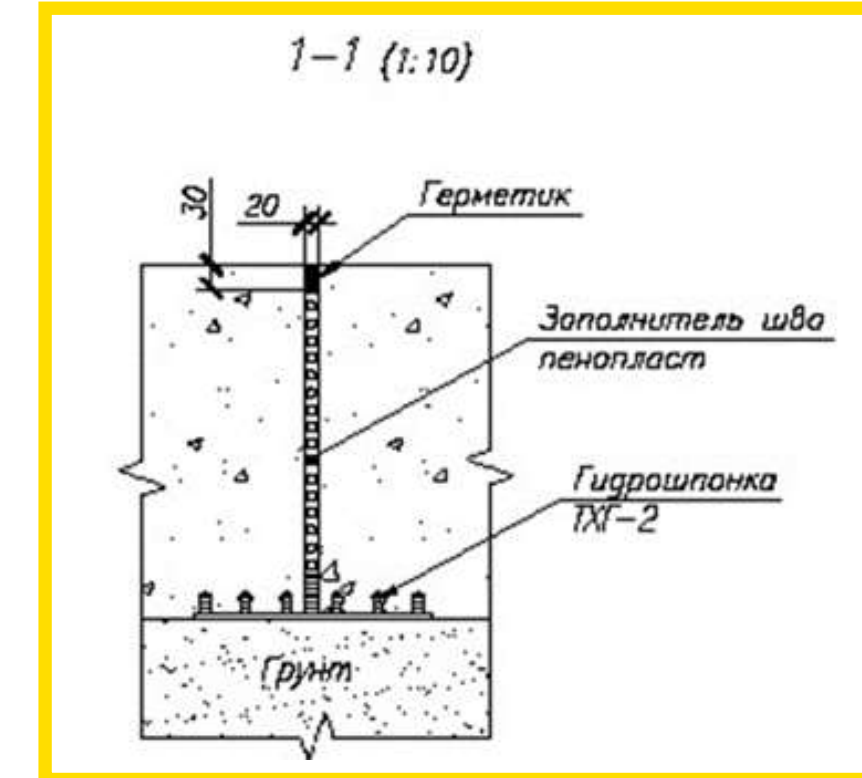
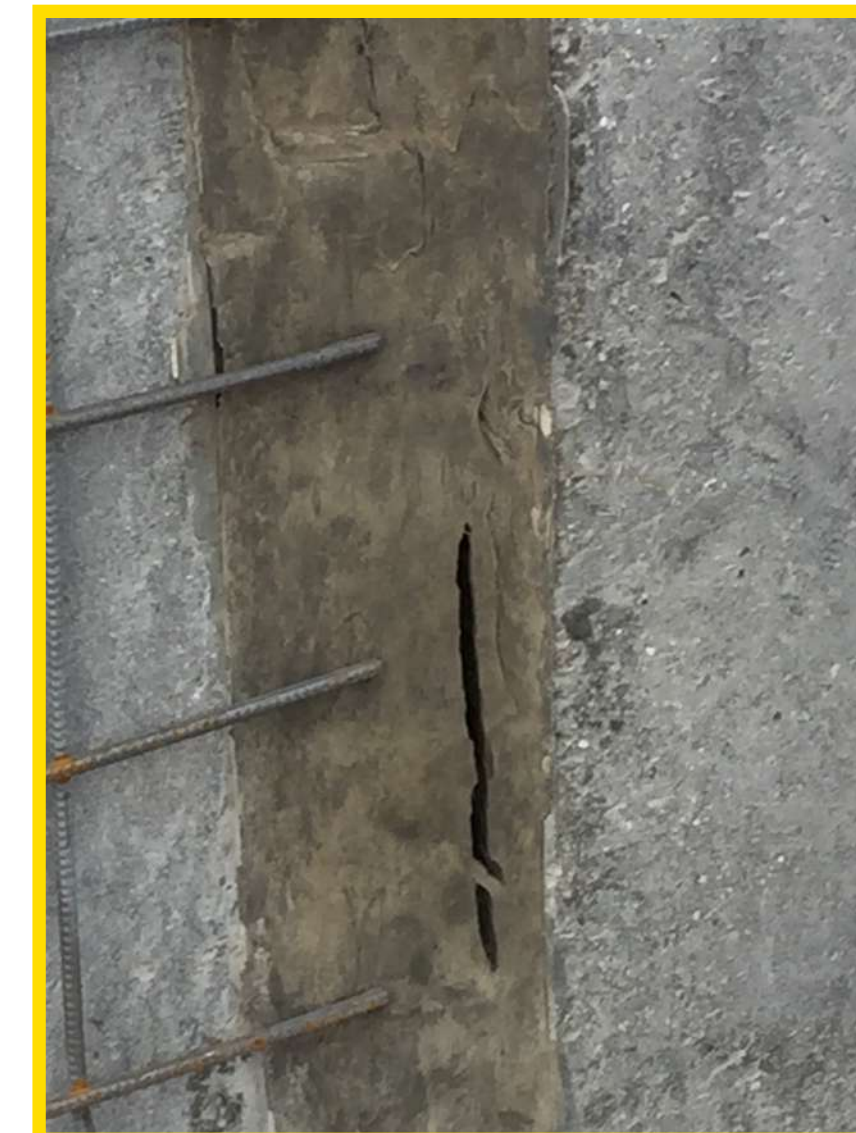
# Толщина слоя герметика превышает допустимую

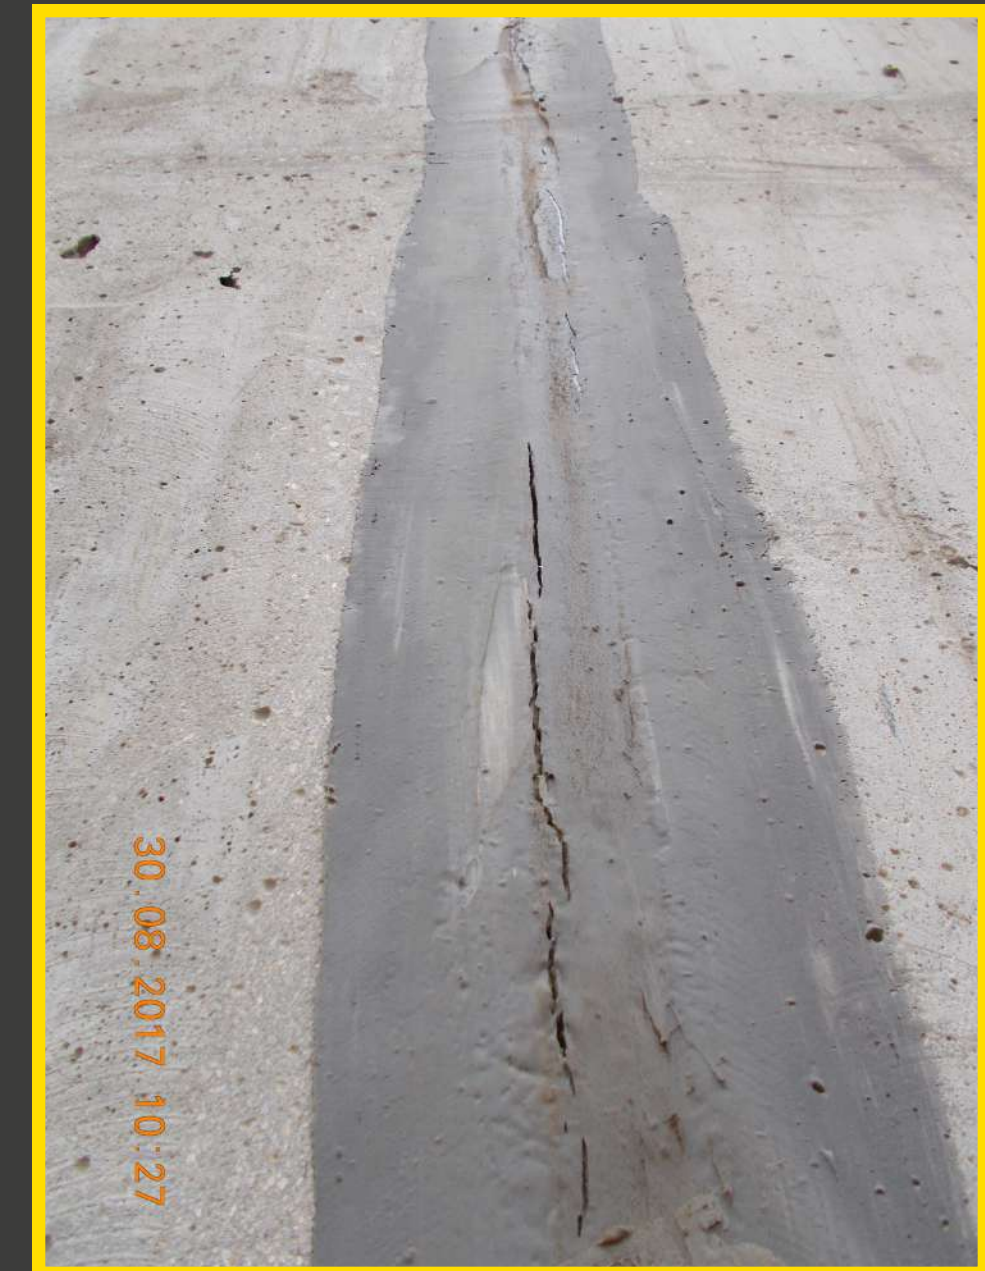
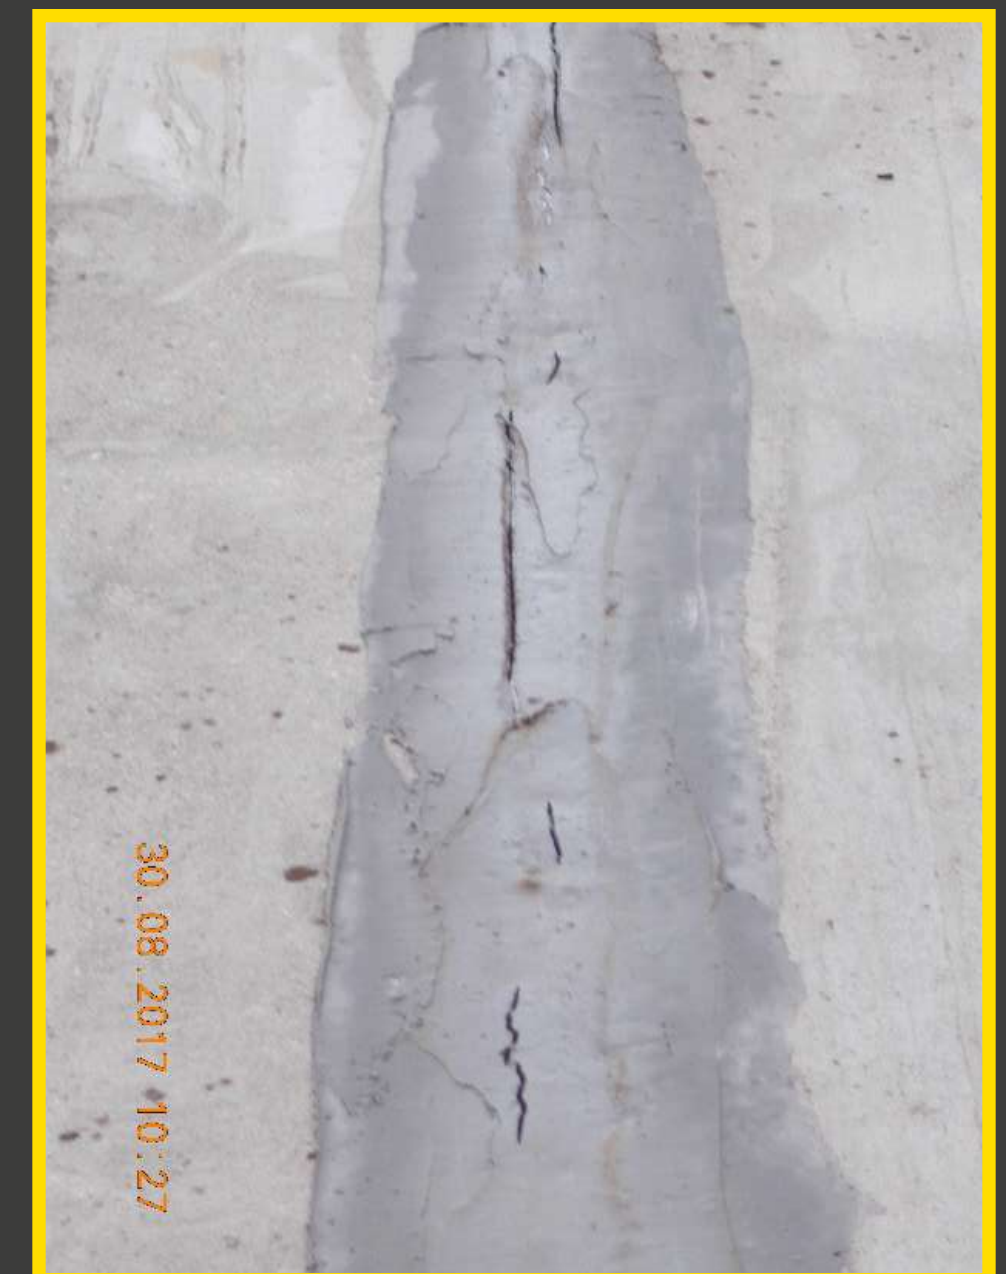
## Толщина слоя герметика меньше 3 мм

Нарушение рекомендаций по минимальной толщине рабочего слоя 3 мм, из-за чего произошел когезионный разрыв герметика.

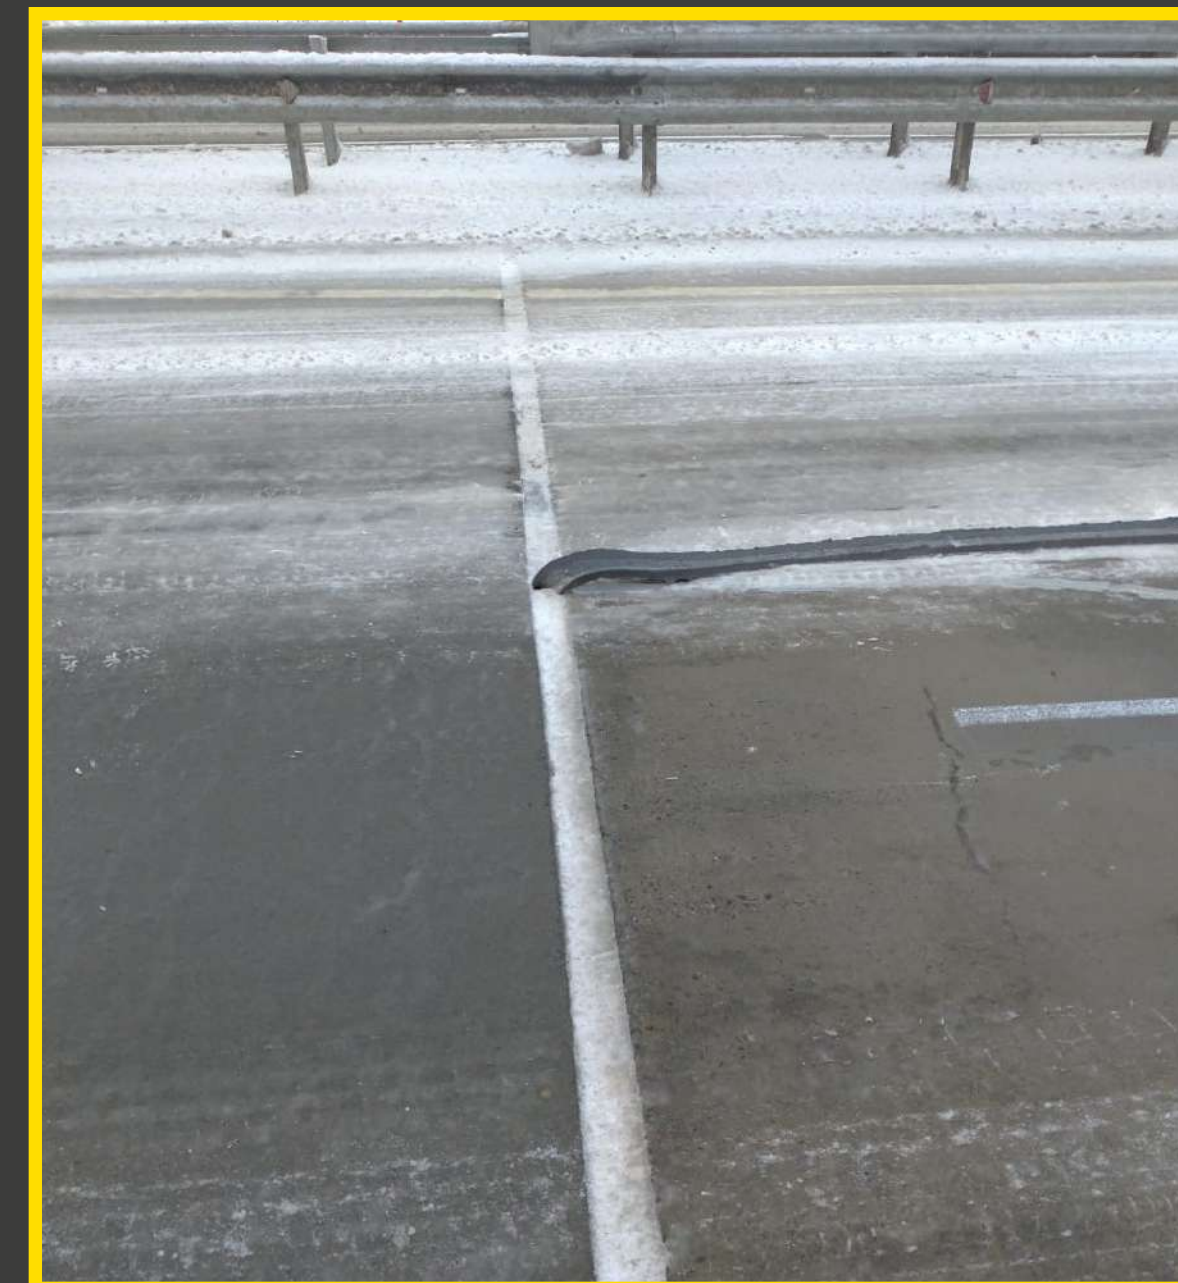
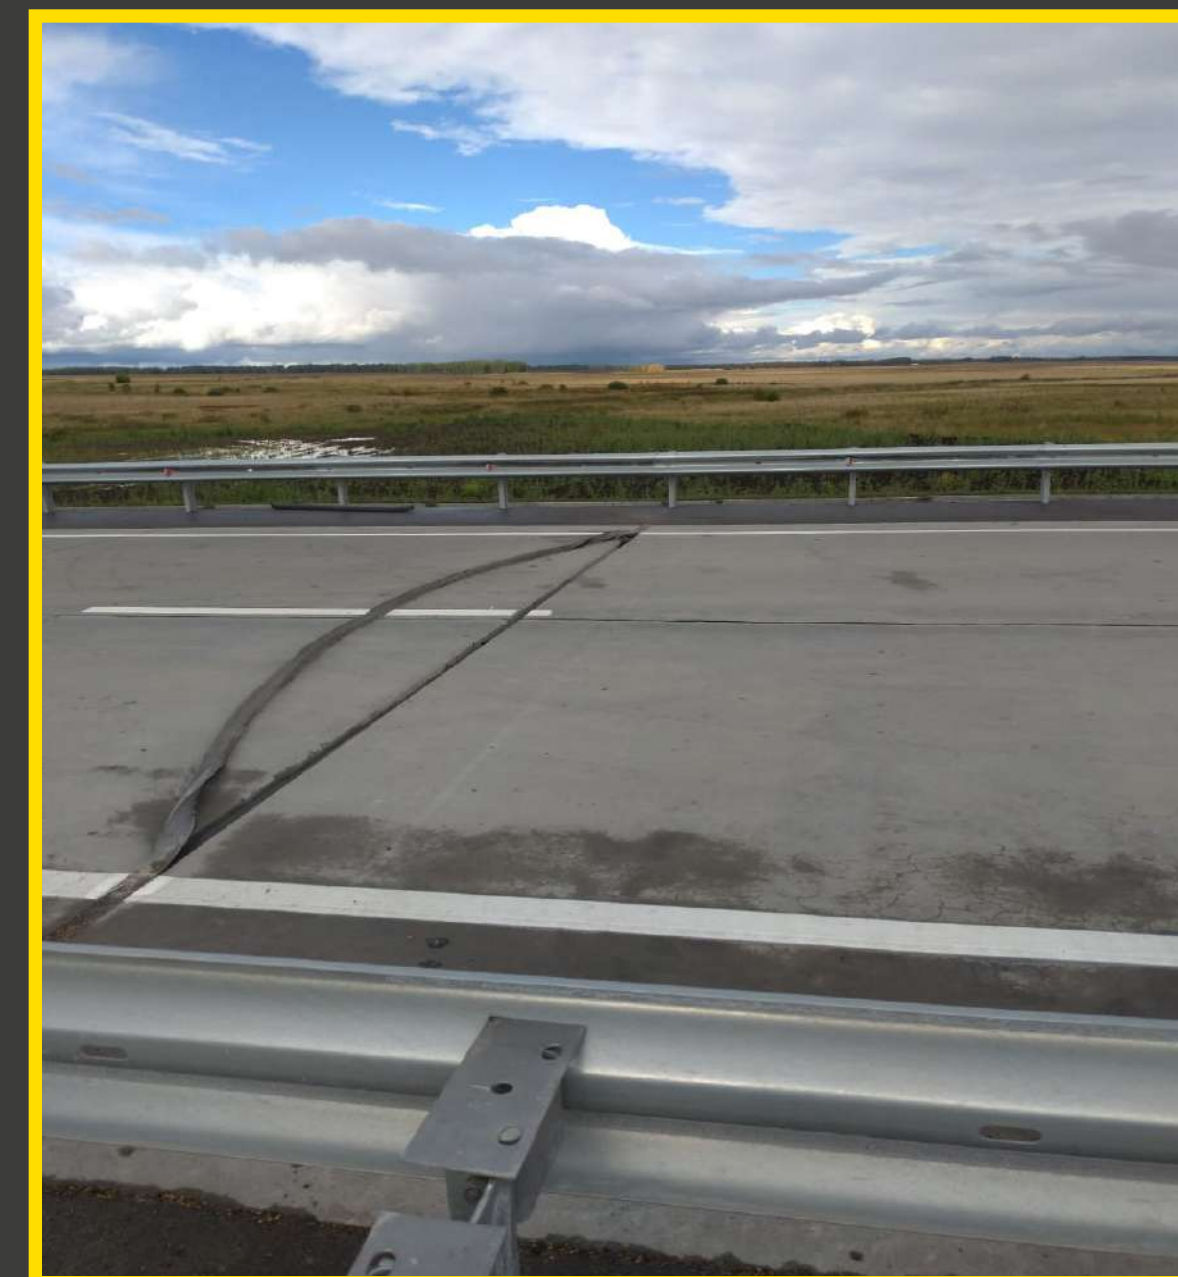
Р-254 Иртыш, мост через р. Камышенка

## **Слишком широкий стык**

В данном случае производилась нарезка стыков шириной 50-60 мм. При таких размерах стыка воздействие на герметик поперечных механических нагрузок от автомобильных шин превышает адгезионную прочность контакта.

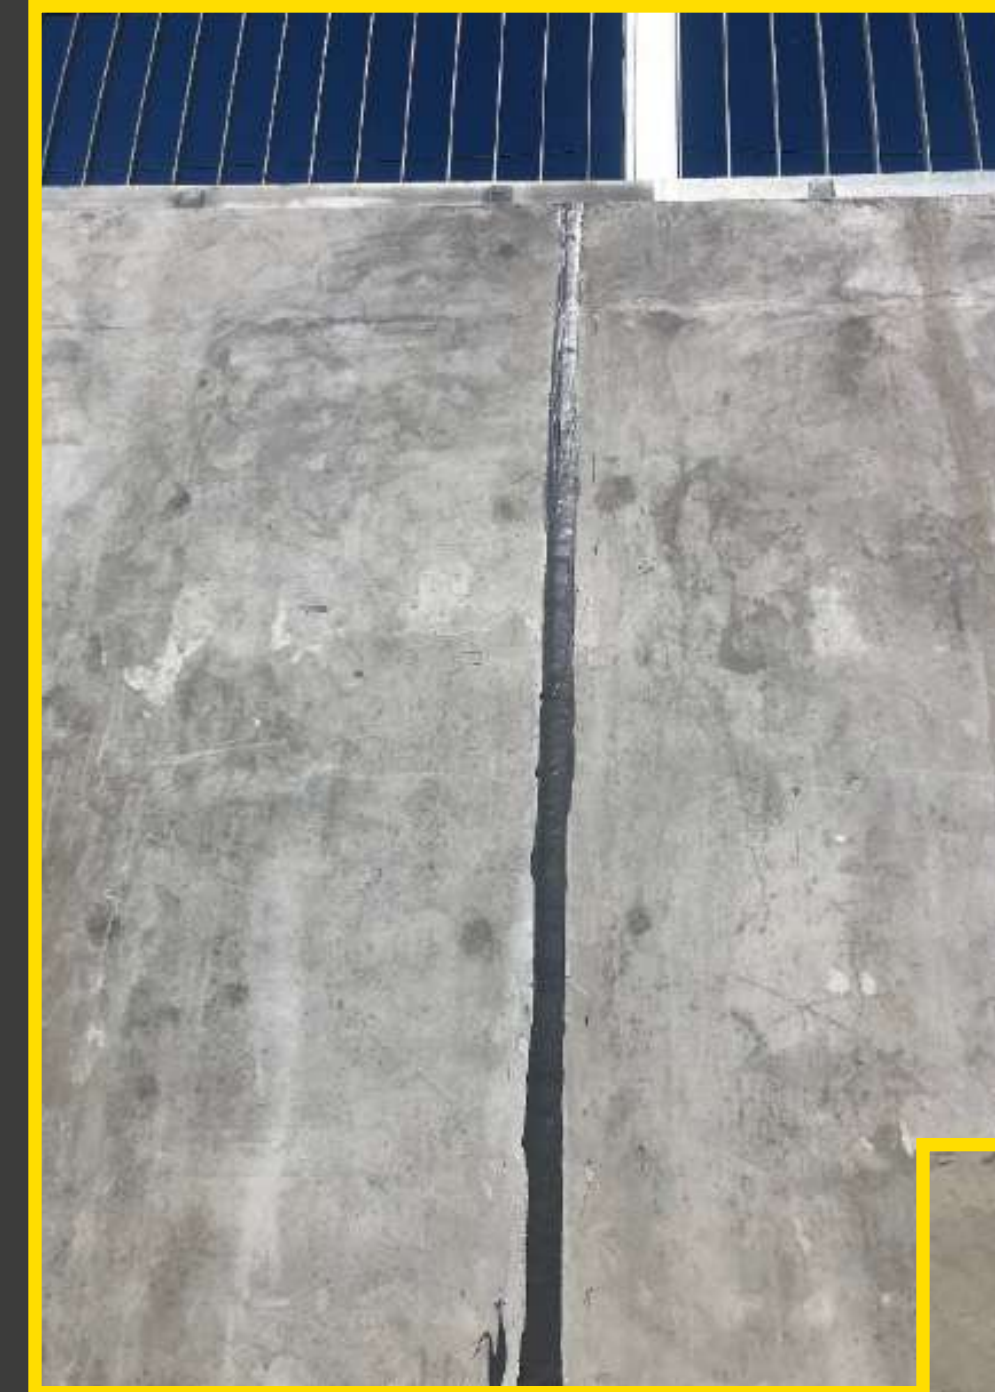
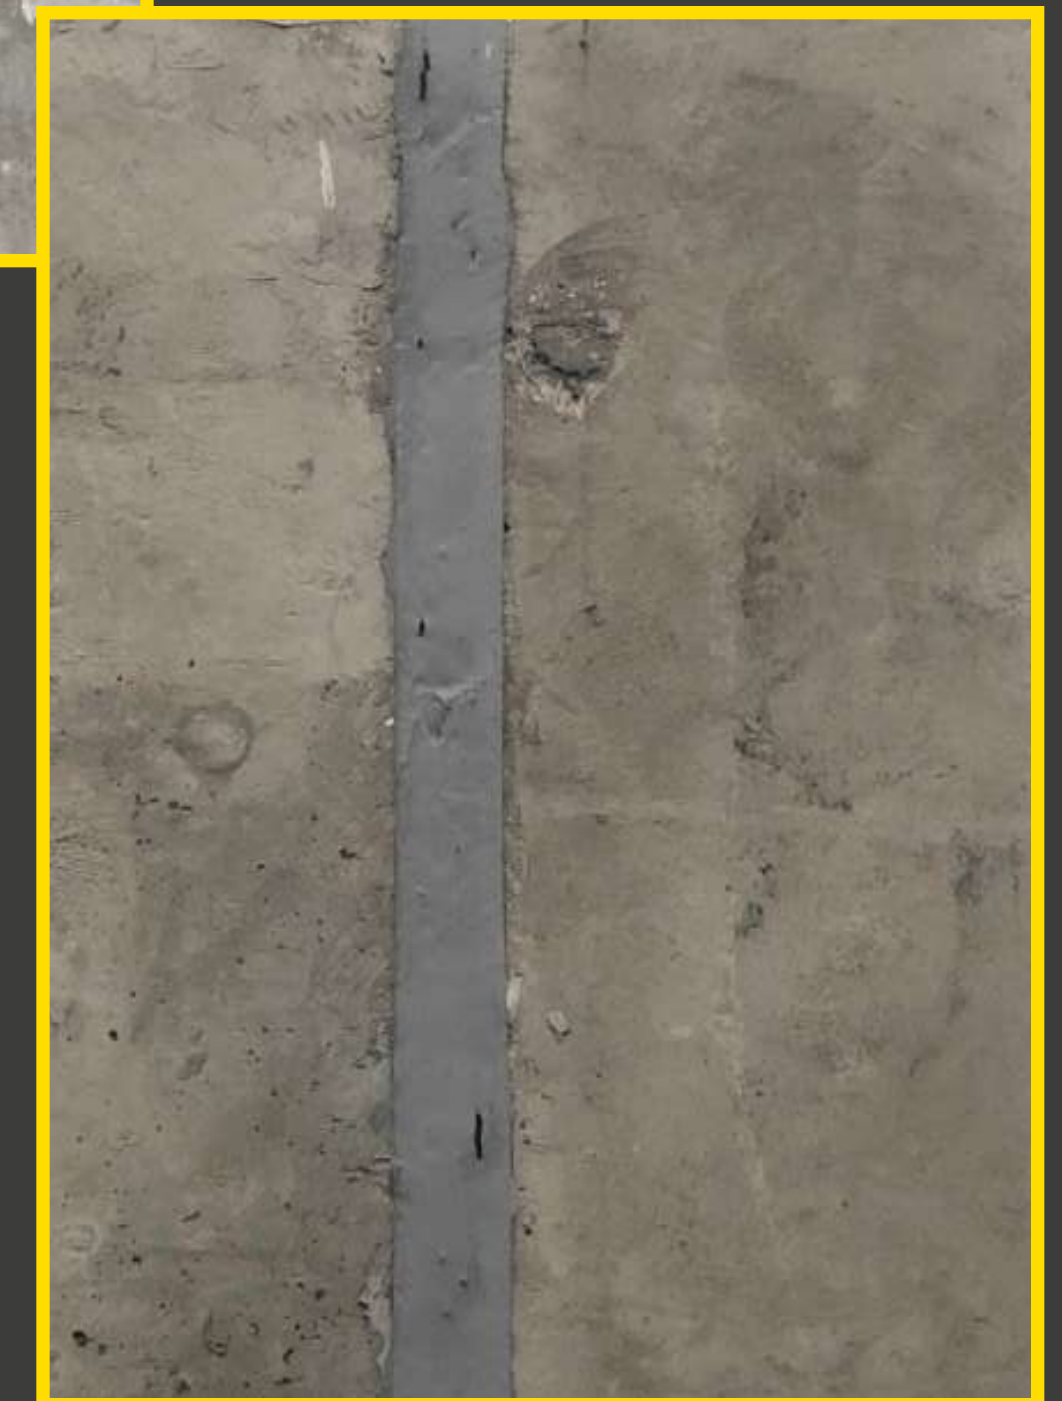
**Дмитровское шоссе, подпорная стена  
транспортной развязки. 2020-21 гг.**

**Ошибка в выборе герметизирующего  
материала: деформация в стыке  
существенно выше допустимой  
деформации герметика.**

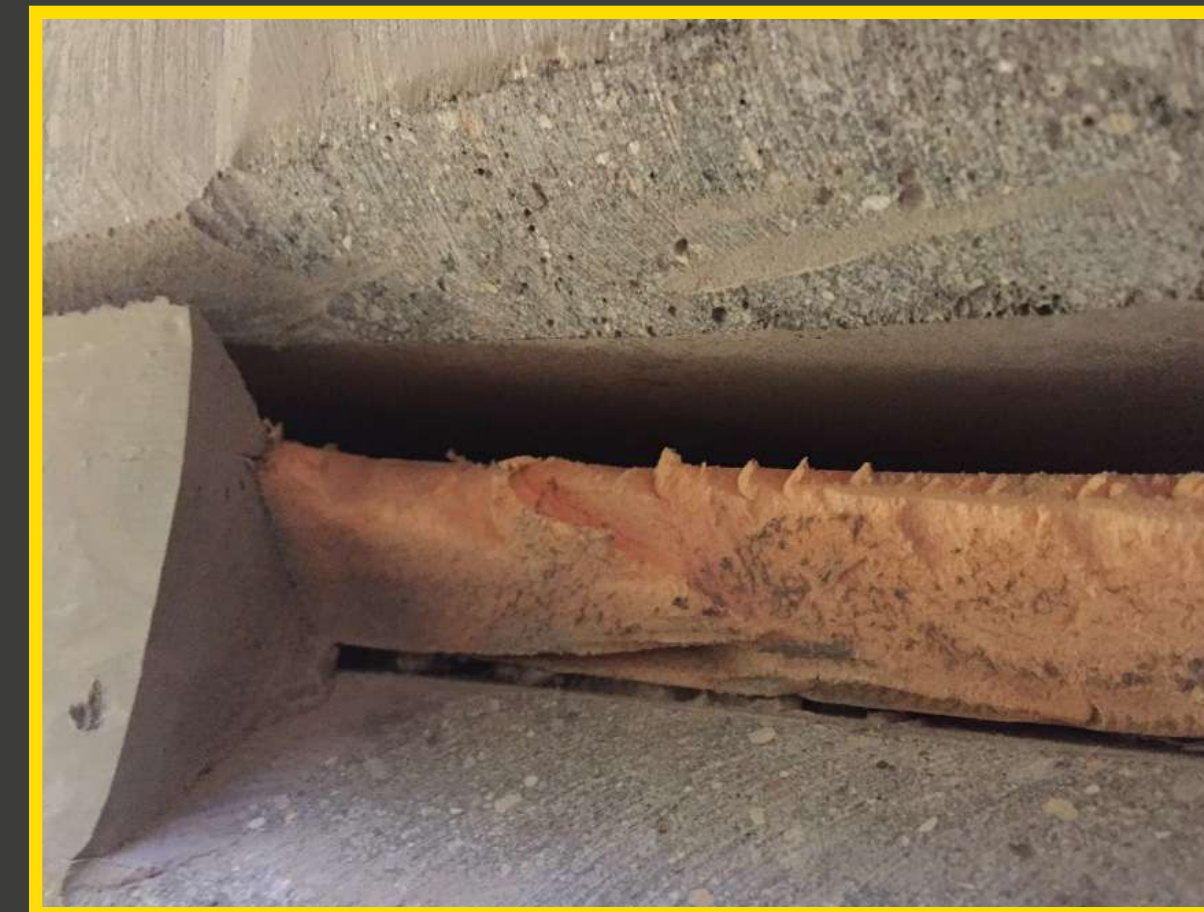
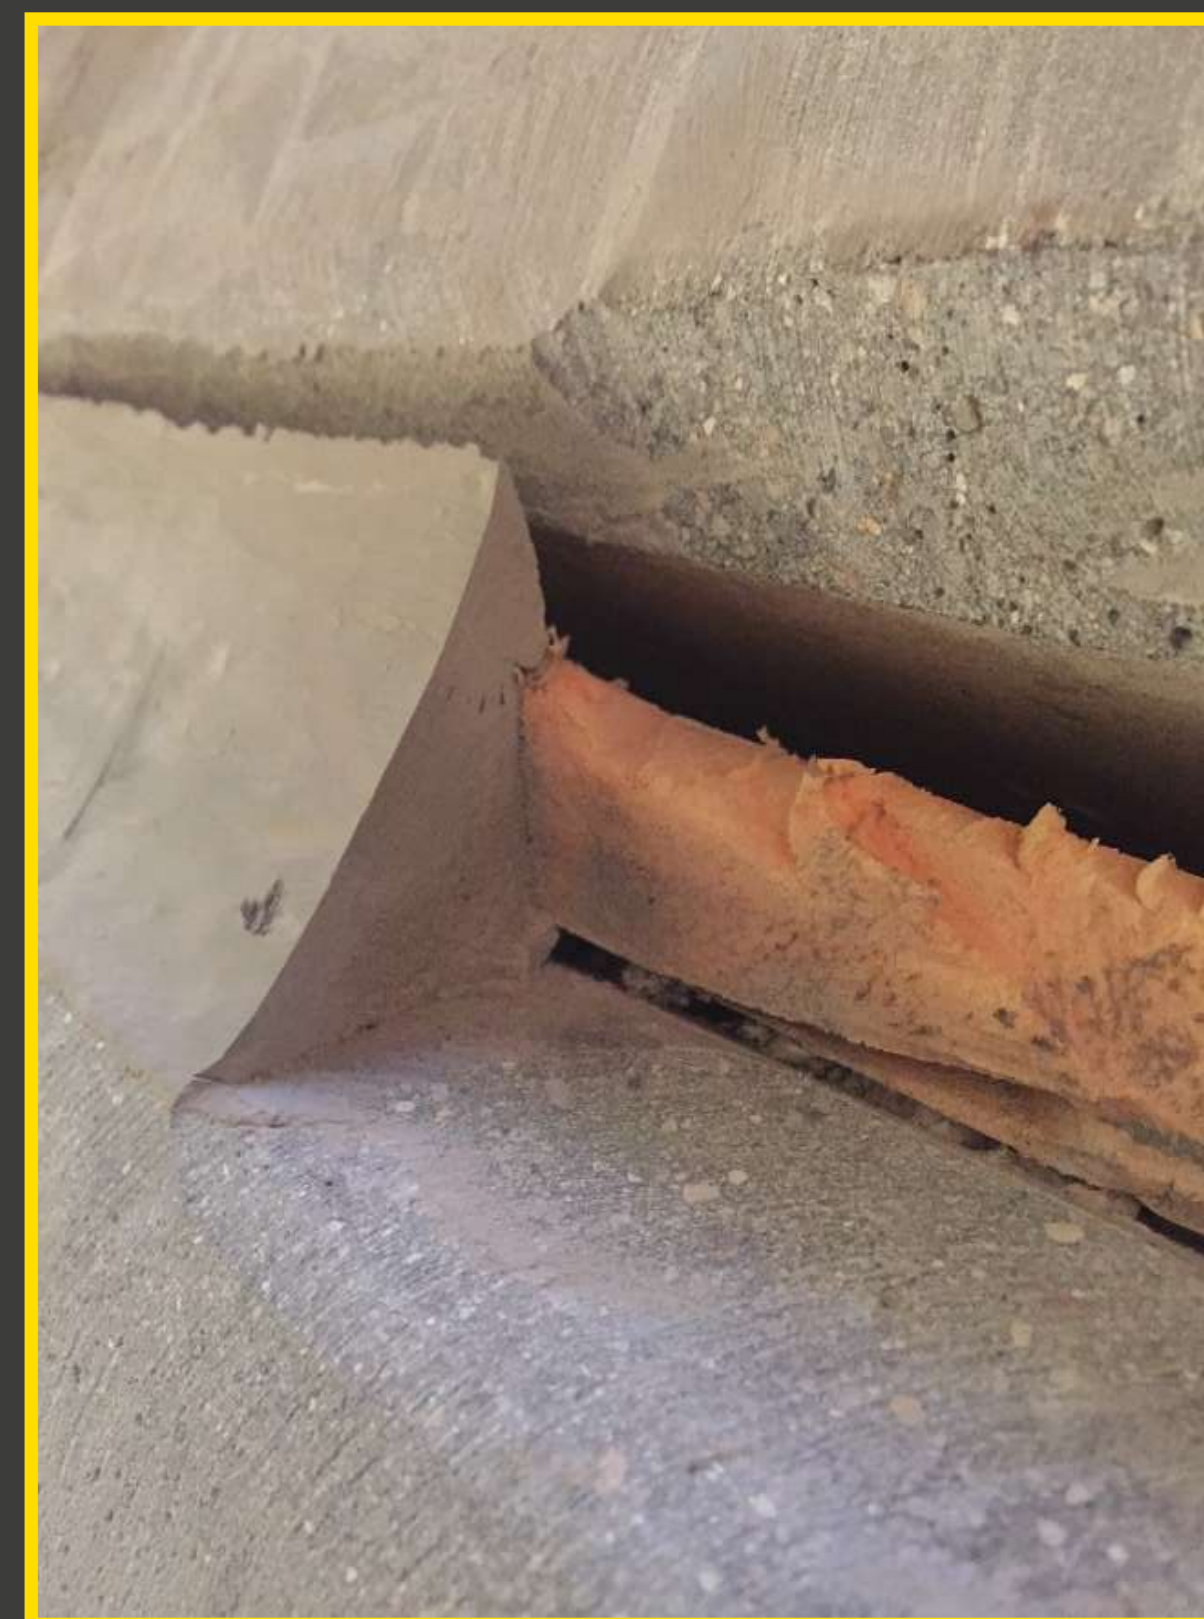
**Зачастую при использовании пенополистирола вместо антиадгезионных жгутов отсутствует возможность создания правильного сечения рабочего слоя.**

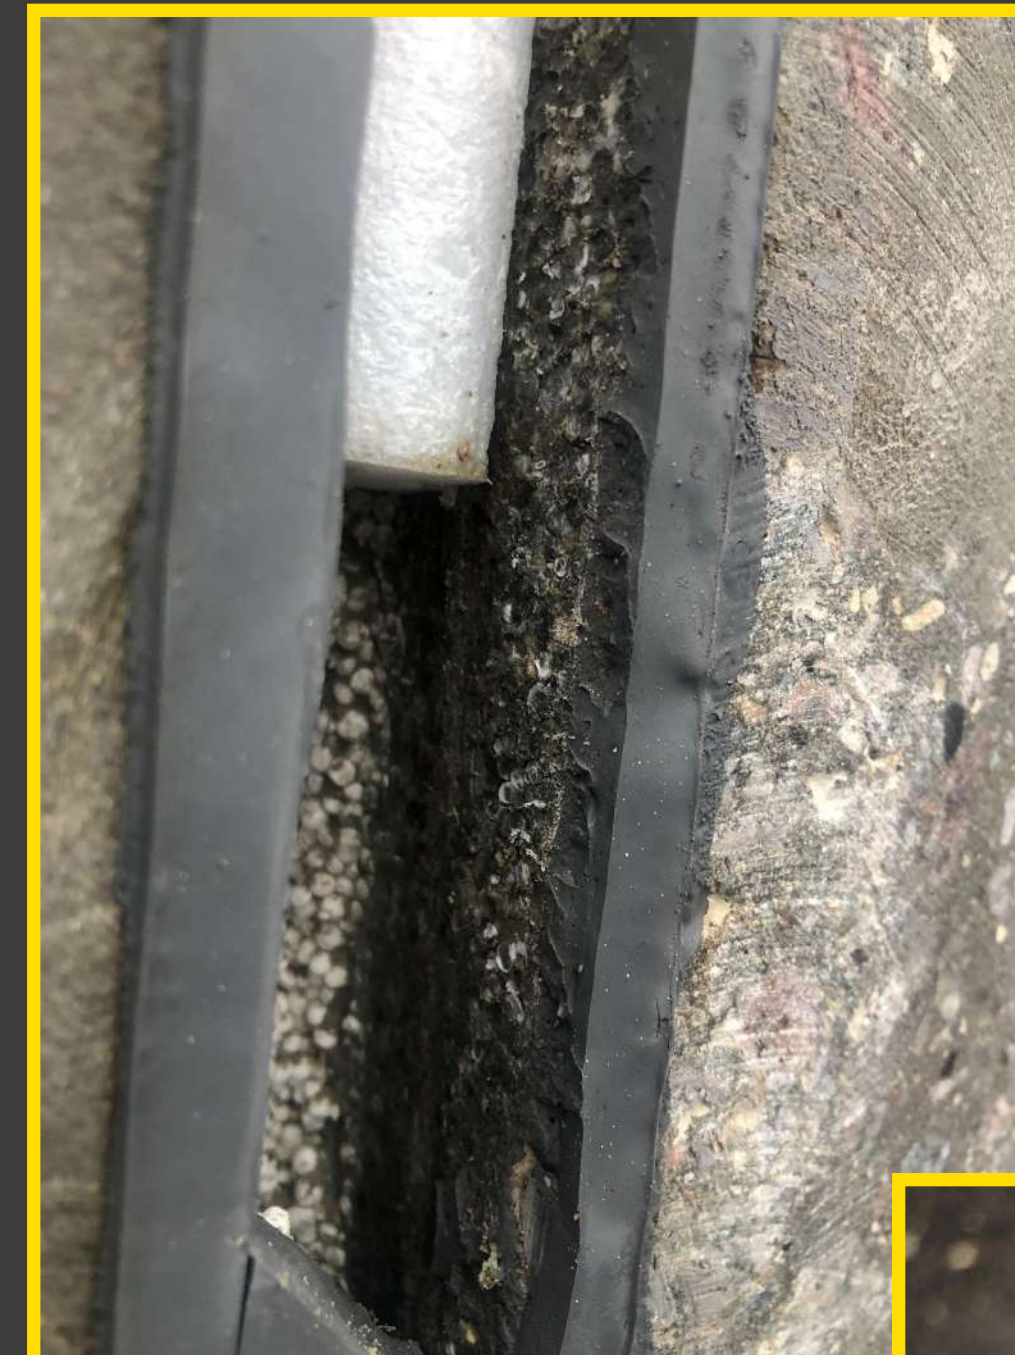
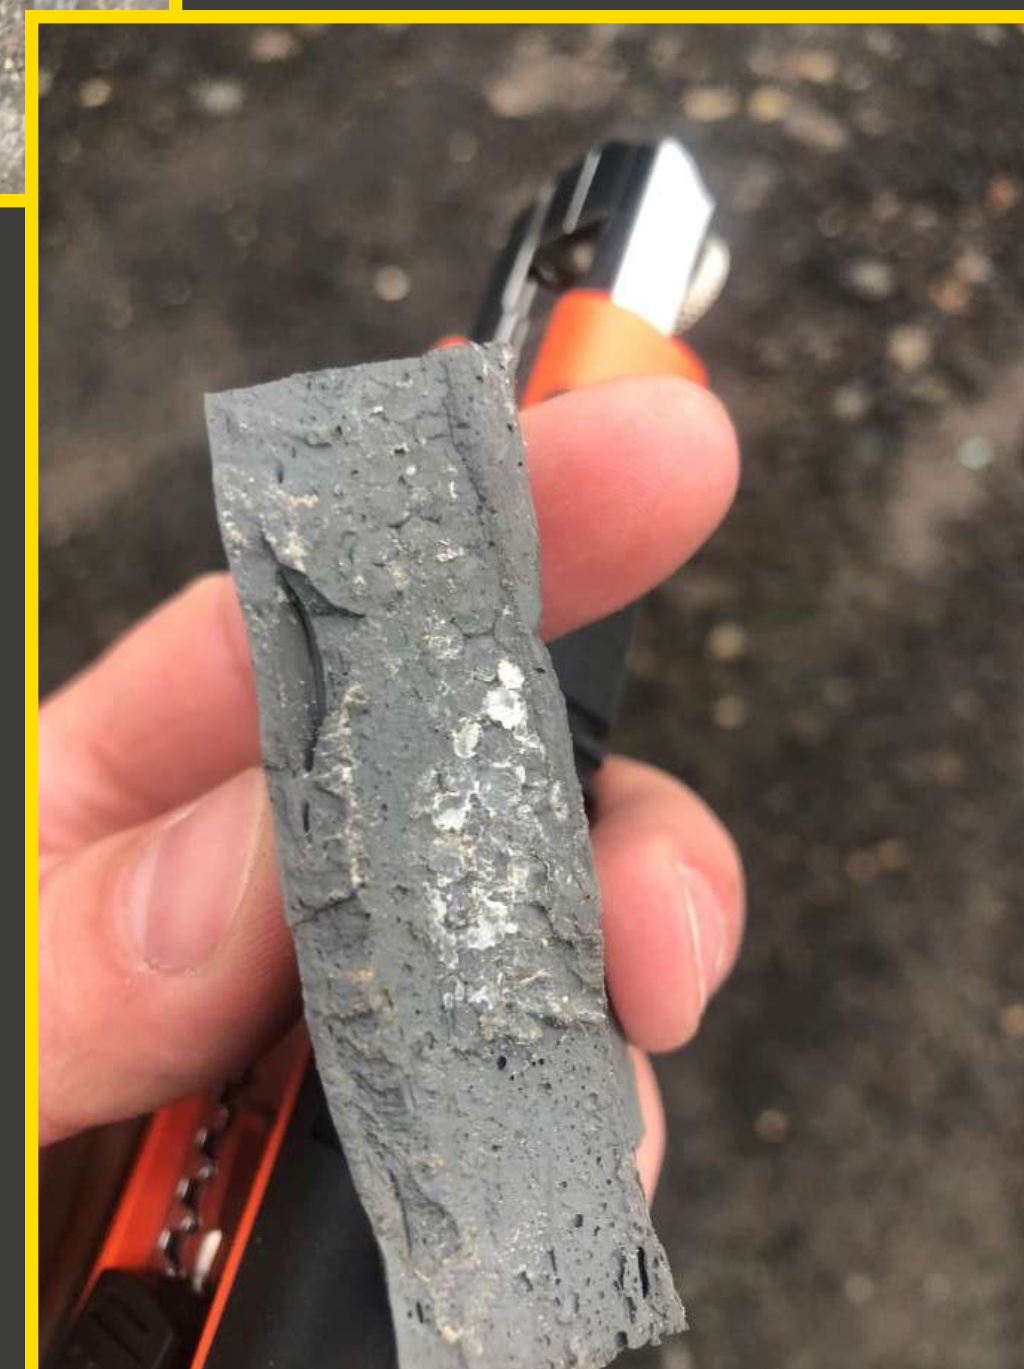
**Некачественная подготовка поверхности приводит к адгезионному разрушению шва.**

**На поверхности бетона обнаружена тонкая пленка и конгломераты пенополистирола, которые и препятствовали прилипанию герметика к бетону.**

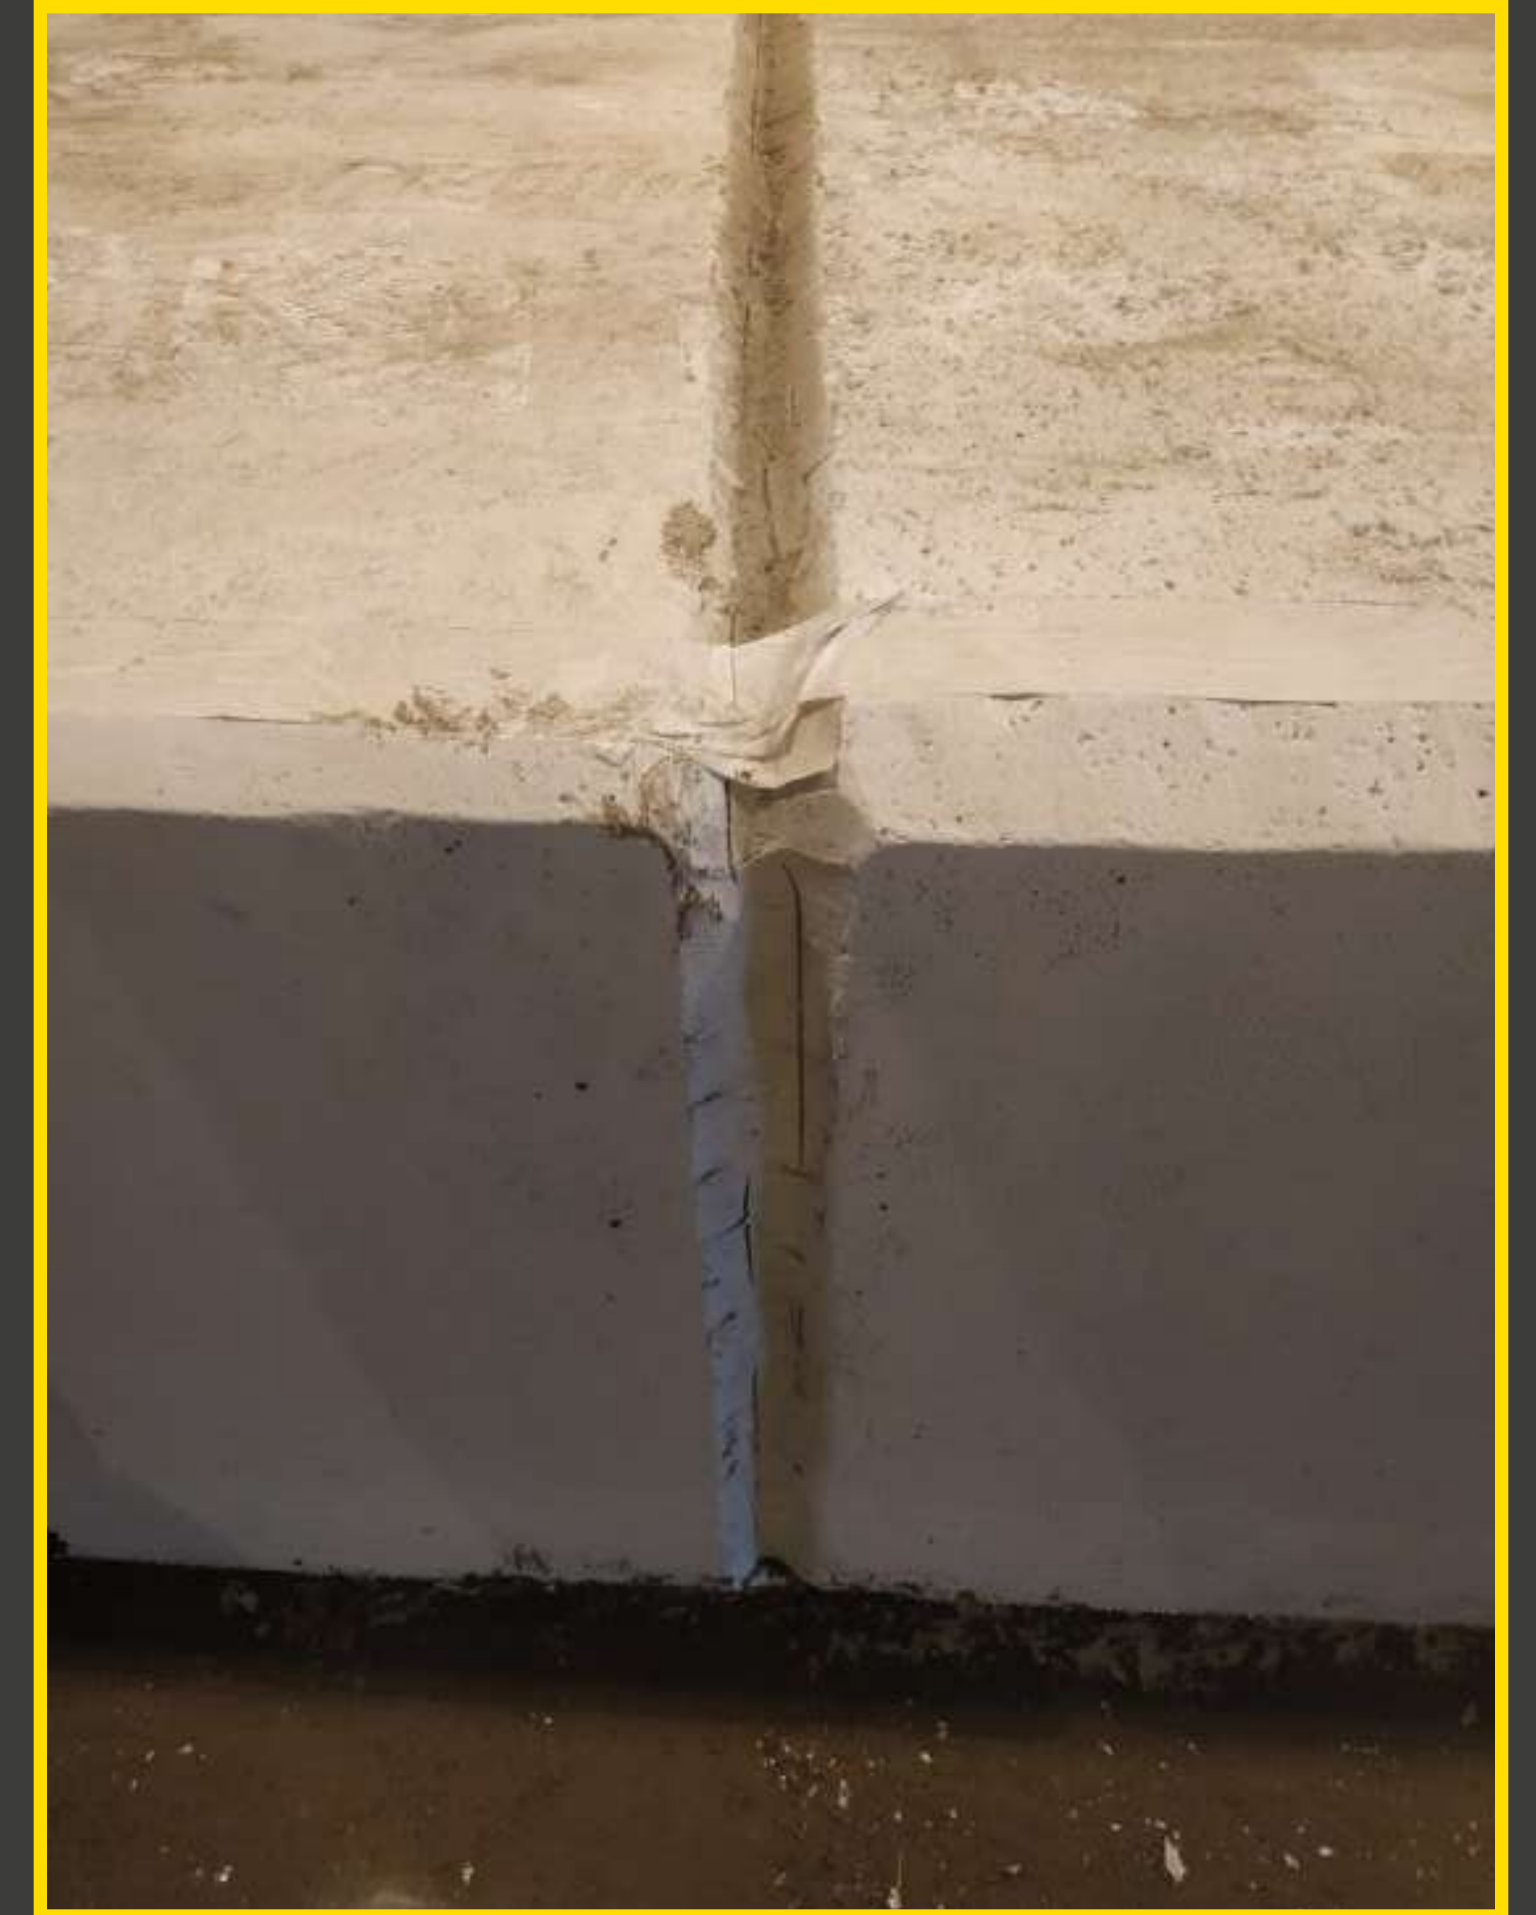
## **Герметизация стыков банкетов внутри тоннеля**

Ошибка при выборе герметика: не были учтены постоянные воздействия агрессивных сред, воды, нефтепродуктов (использовались герметики Сазиласт 53, Сазиласт 25).
