**ОШИБКИ В ВЫБОРЕ И  
ПРИМЕНЕНИИ МАТЕРИАЛОВ  
ДЛЯ ГИДРОФОБИЗАЦИИ  
И ГЕРМЕТИЗАЦИИ.  
ОПЫТ КОМПАНИИ «САЗИ».**

Гладков Сергей Александрович  
Генеральный директор Компании «САЗИ»  
Основана в 1994 году

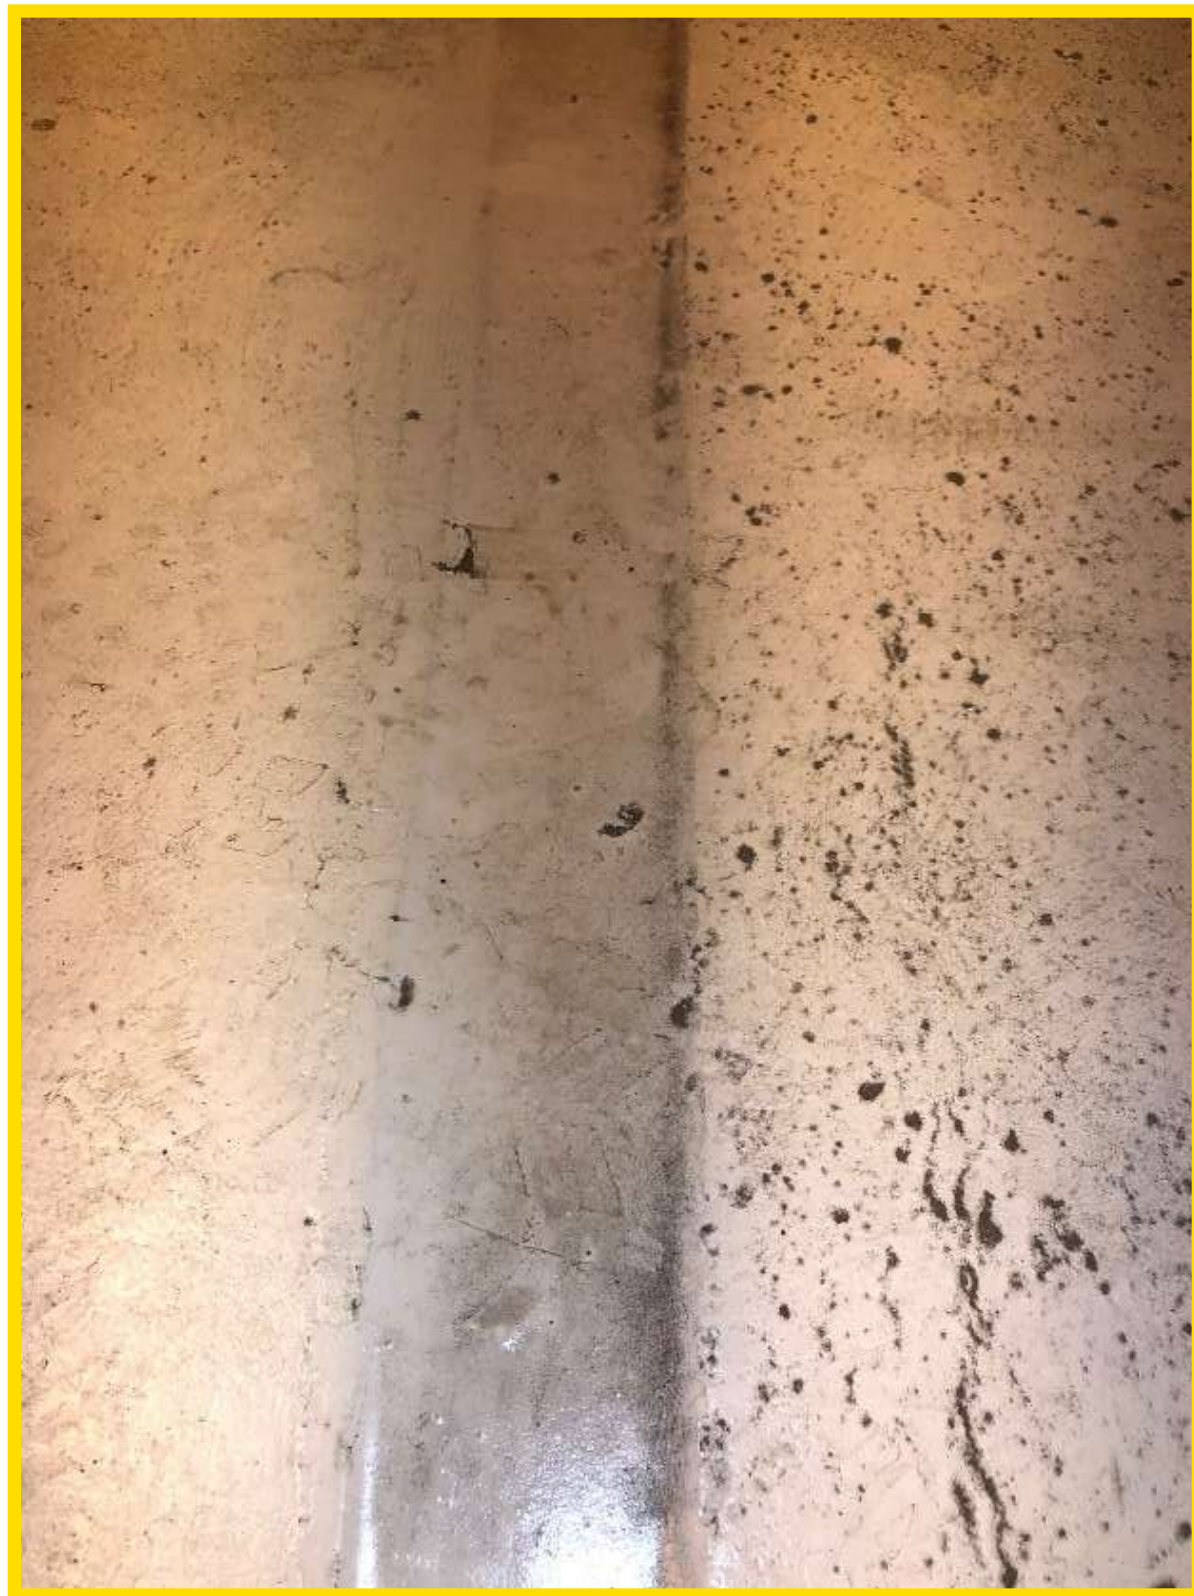
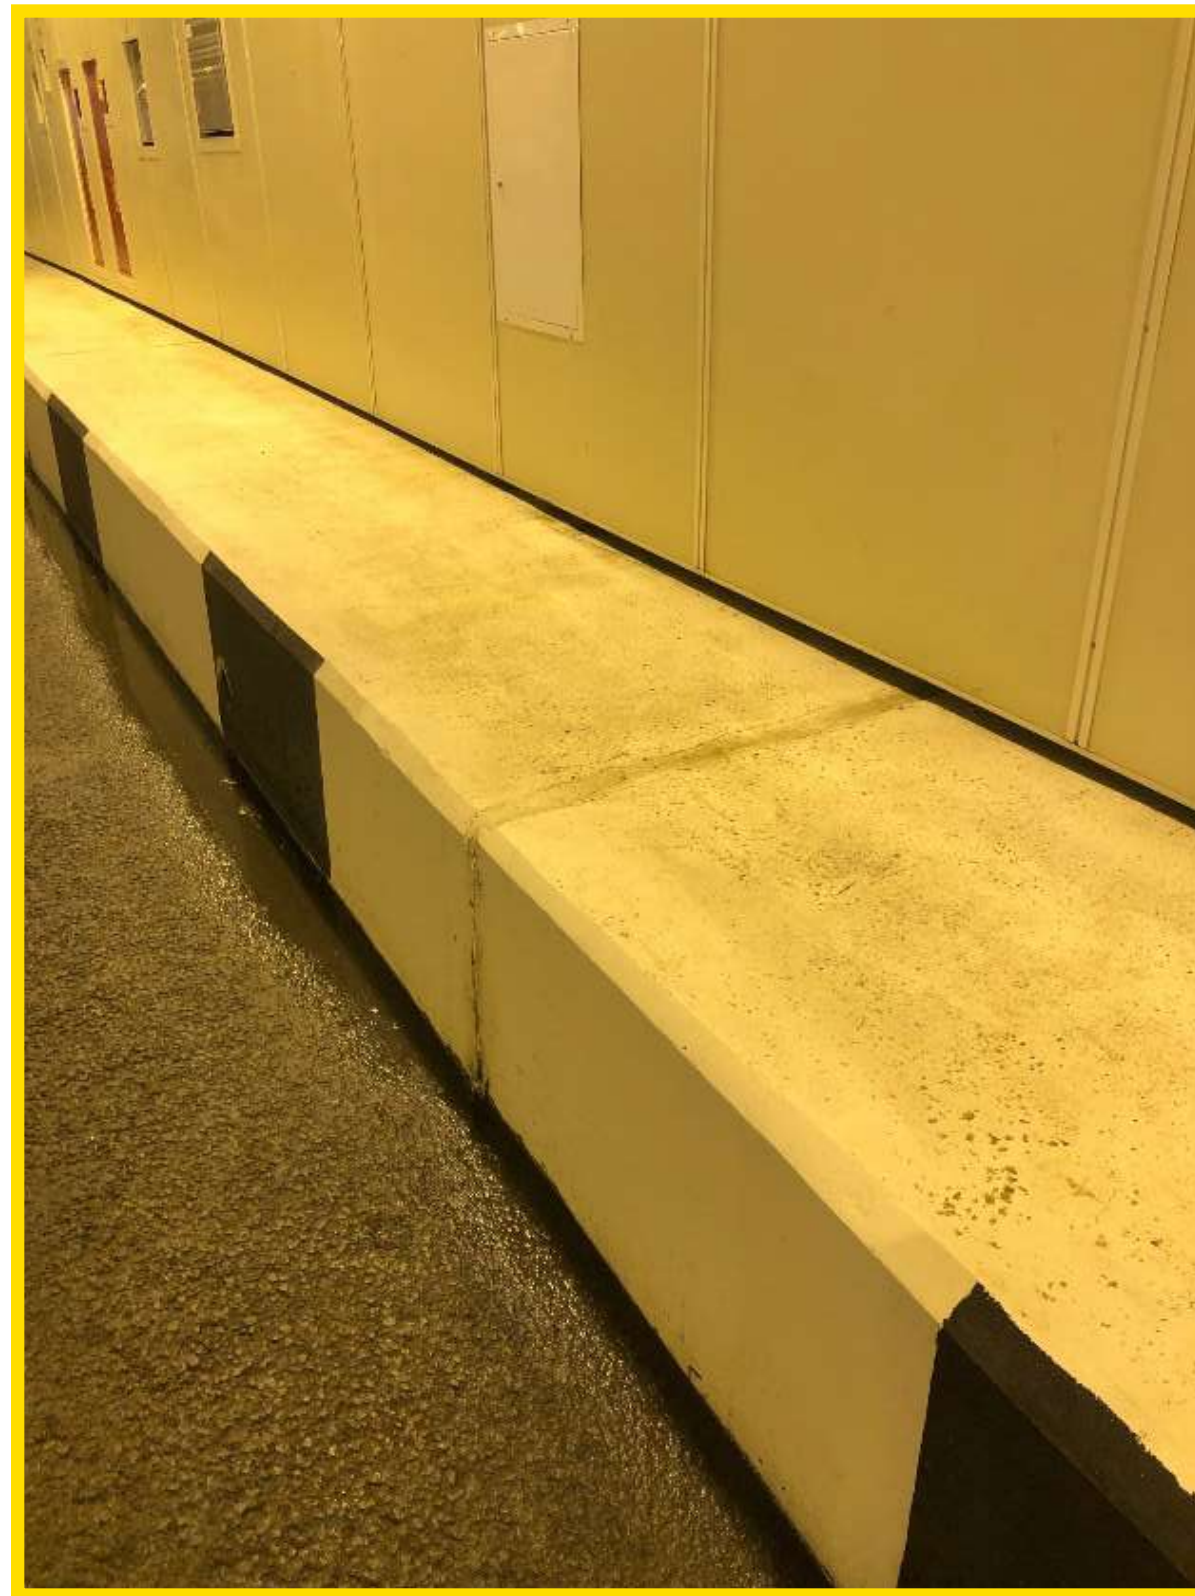
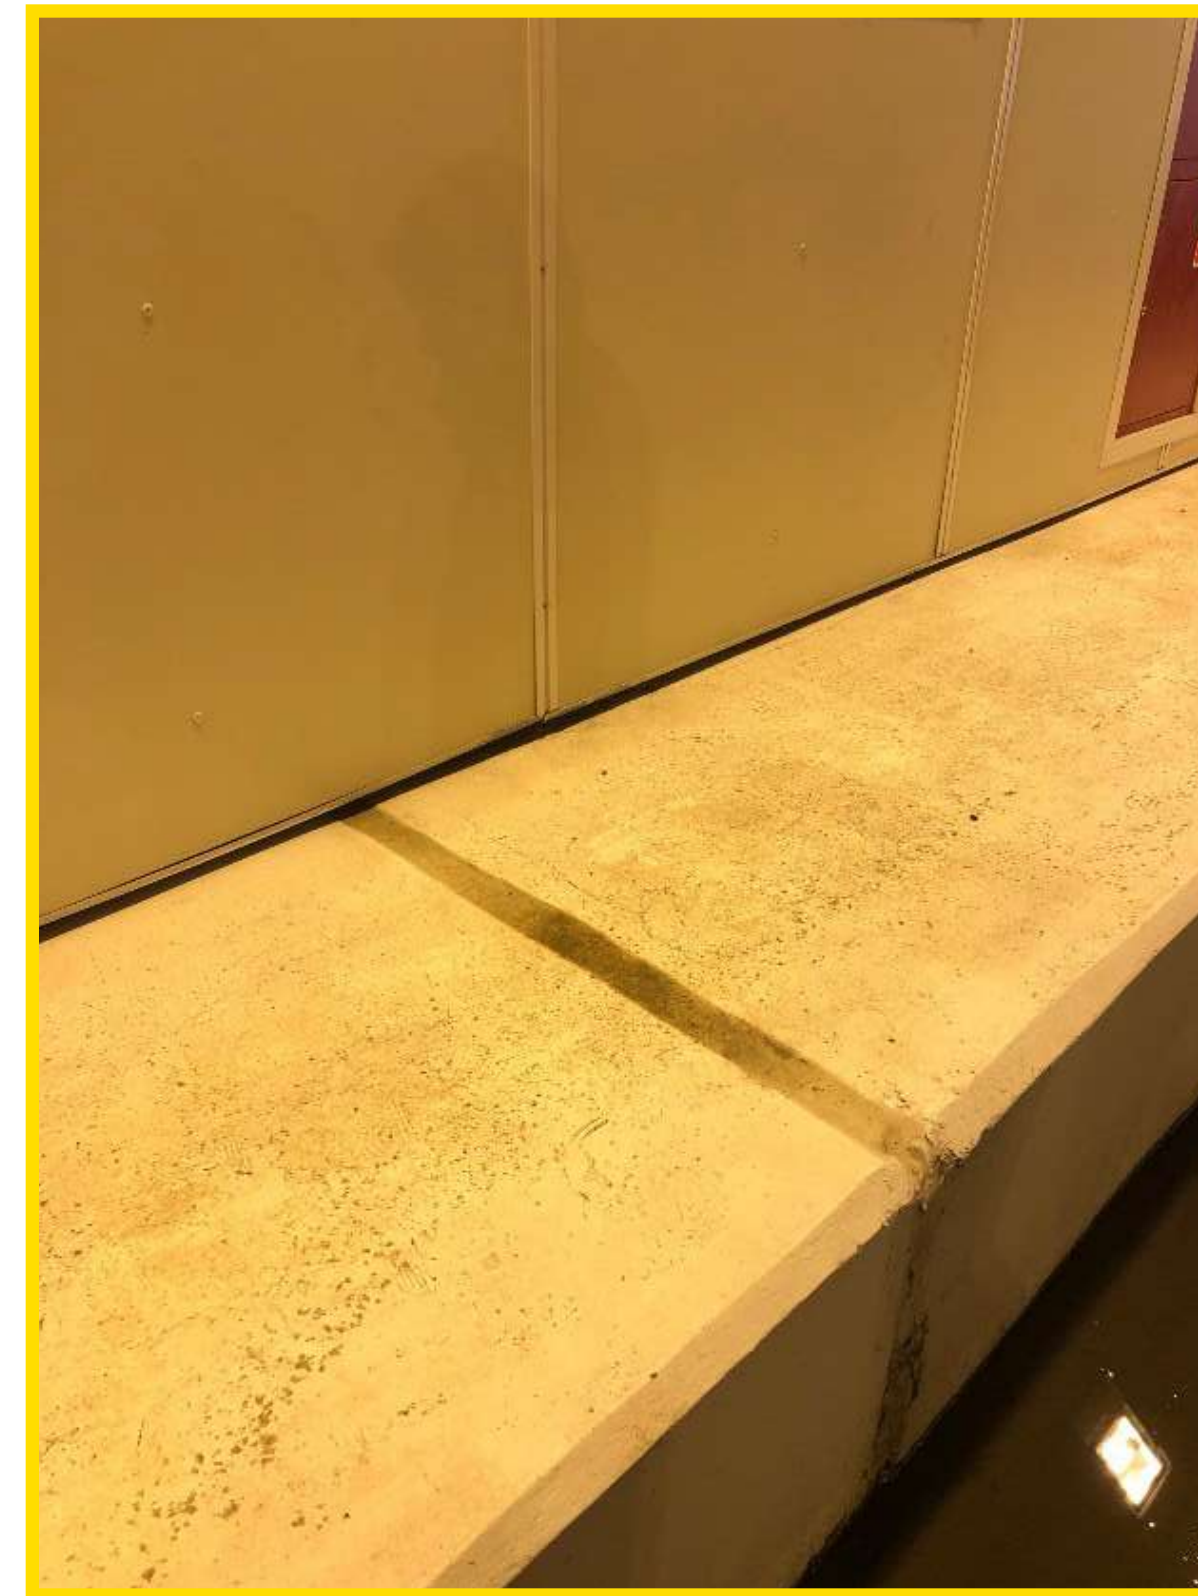
**Герметизация стыков произведена в декабре 2018 года.  
Осмотр швов производился в декабре 2019 года.  
Герметики САЗИЛАСТ 501, САЗИЛАСТ 502**

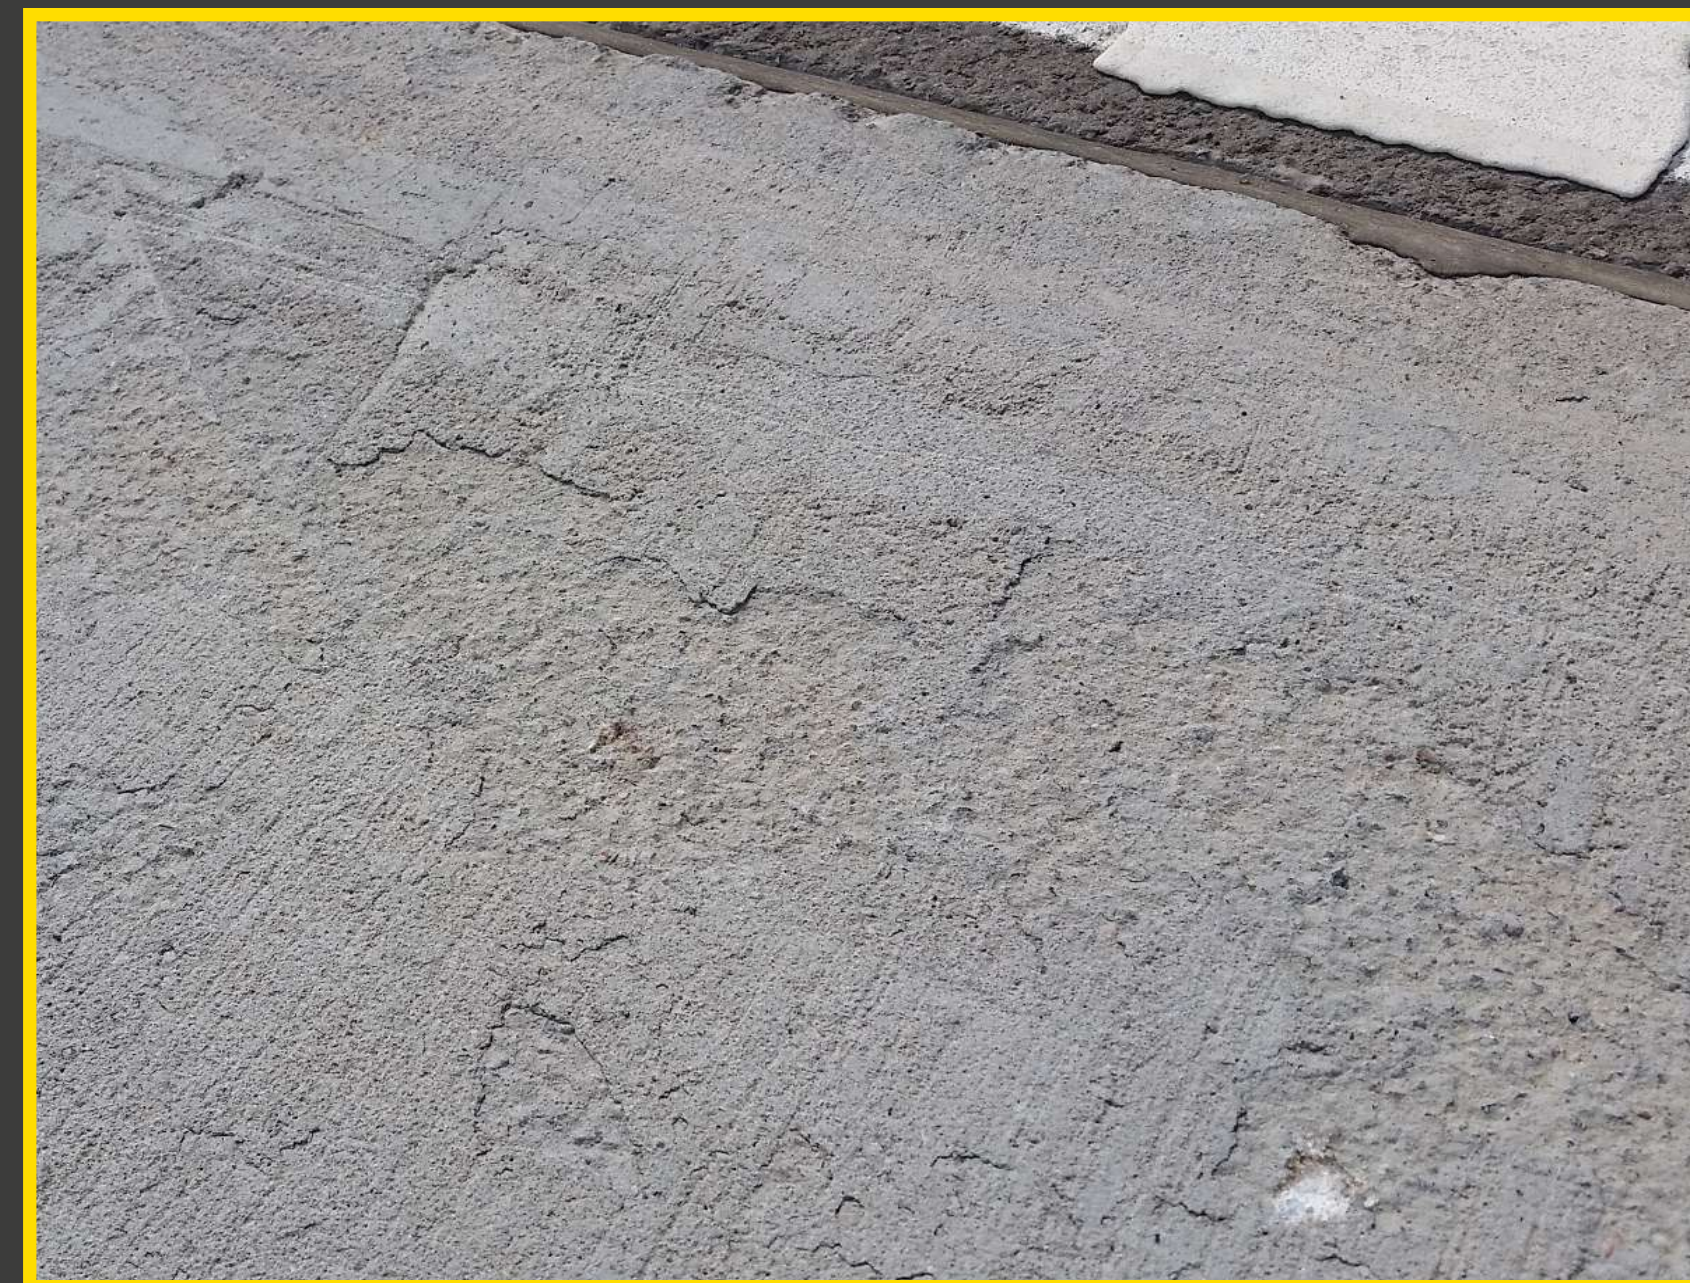
**Поверхность элемента дороги  
с разрушением из-за отсутствия  
гидрофобизации**

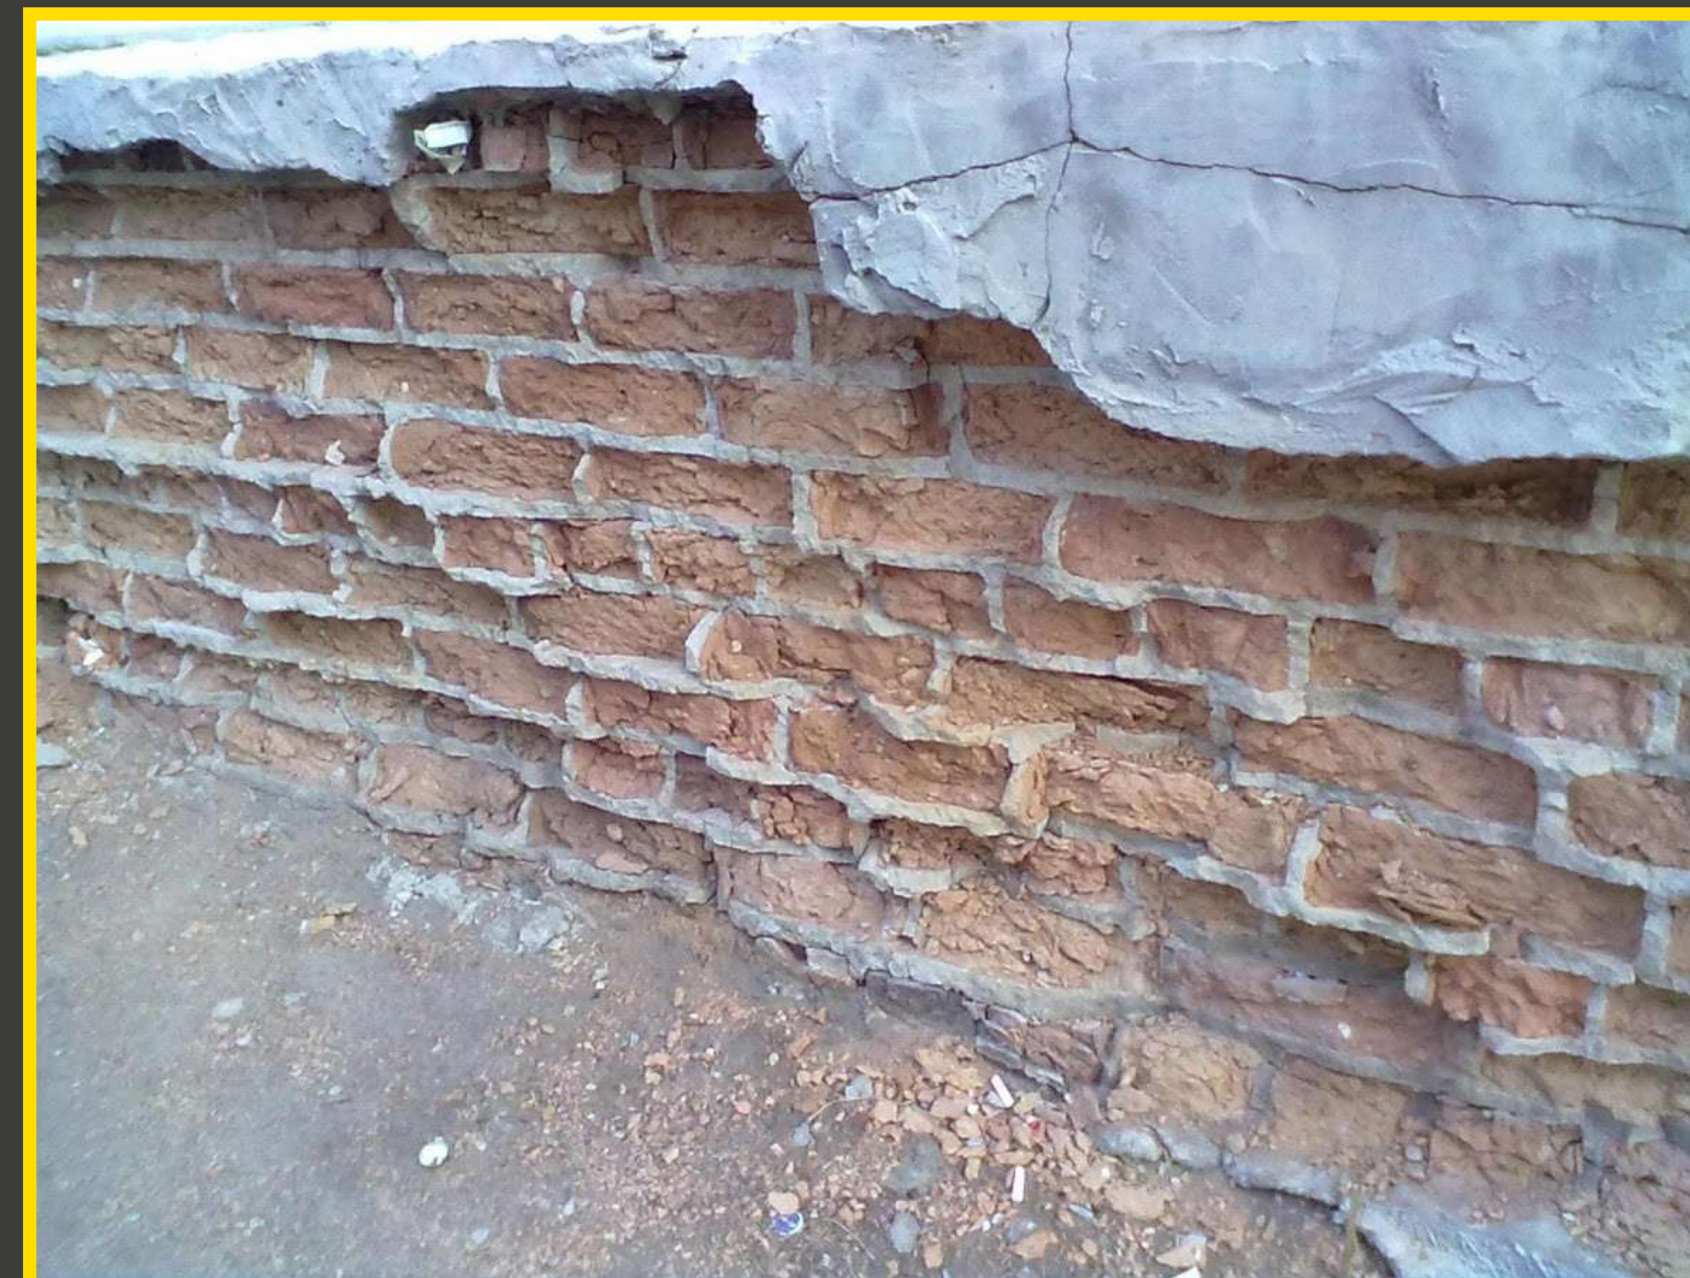
**Кирпичная стена с разрушением  
поверхности из-за низкой  
морозостойкости**
