# Опыт Москвы в реализации мероприятий по развитию транспортного комплекса в рамках программы благоустройства

# Разработка транспортной схемы

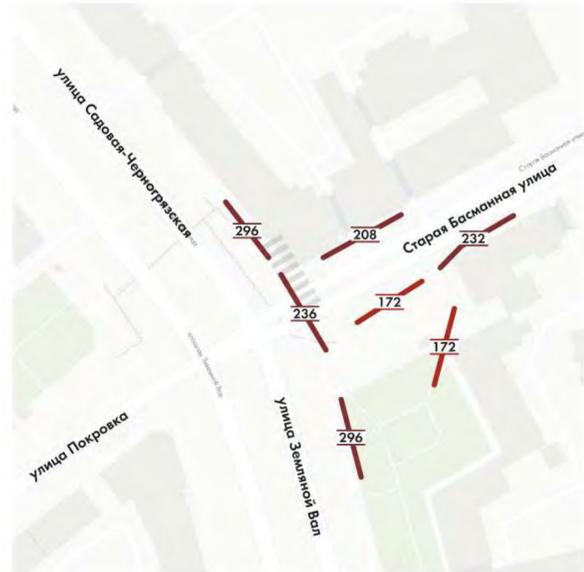
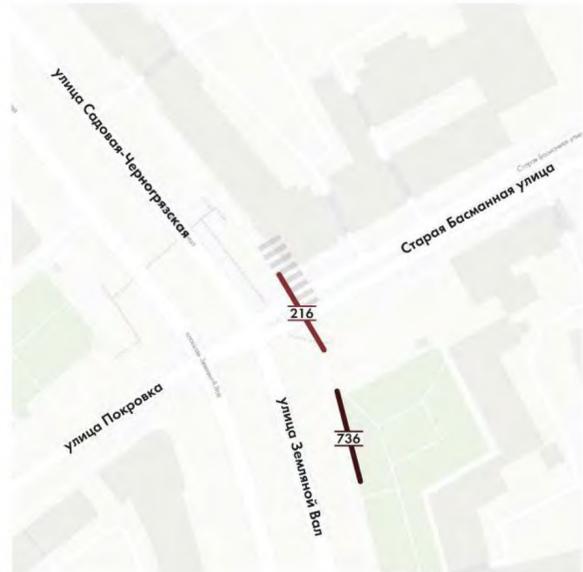
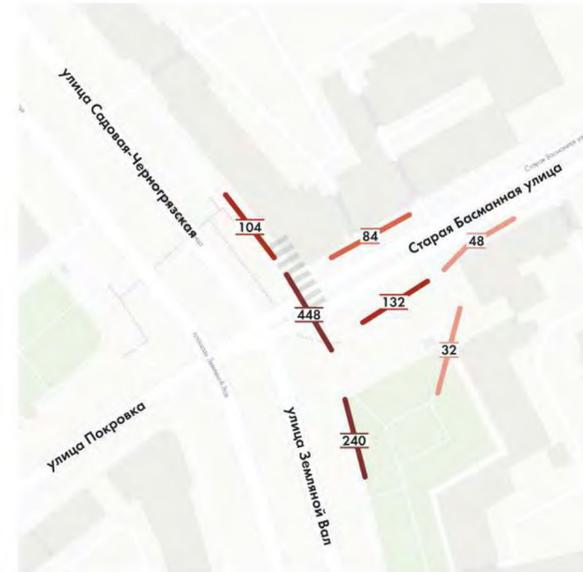
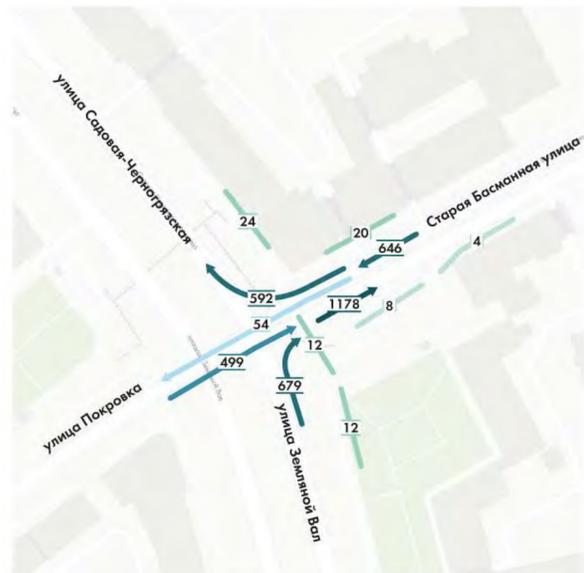
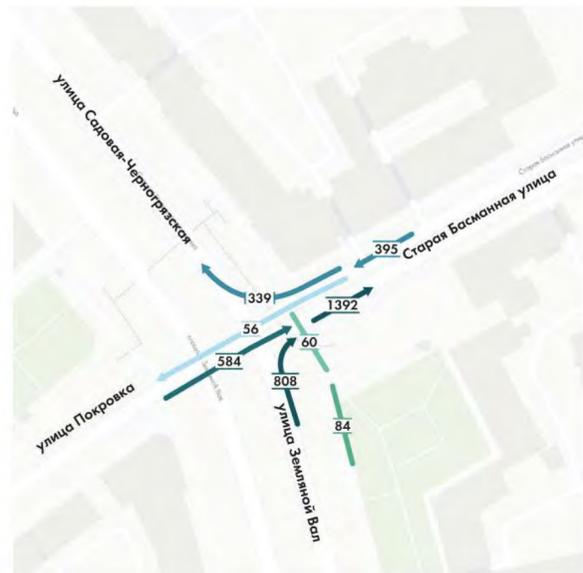
# Аналитика ДТП

Будни, утро

Будни, вечер

Выходные, день

- Подсчет транспортных и пешеходных потоков
- Анализ светофорного регулирования

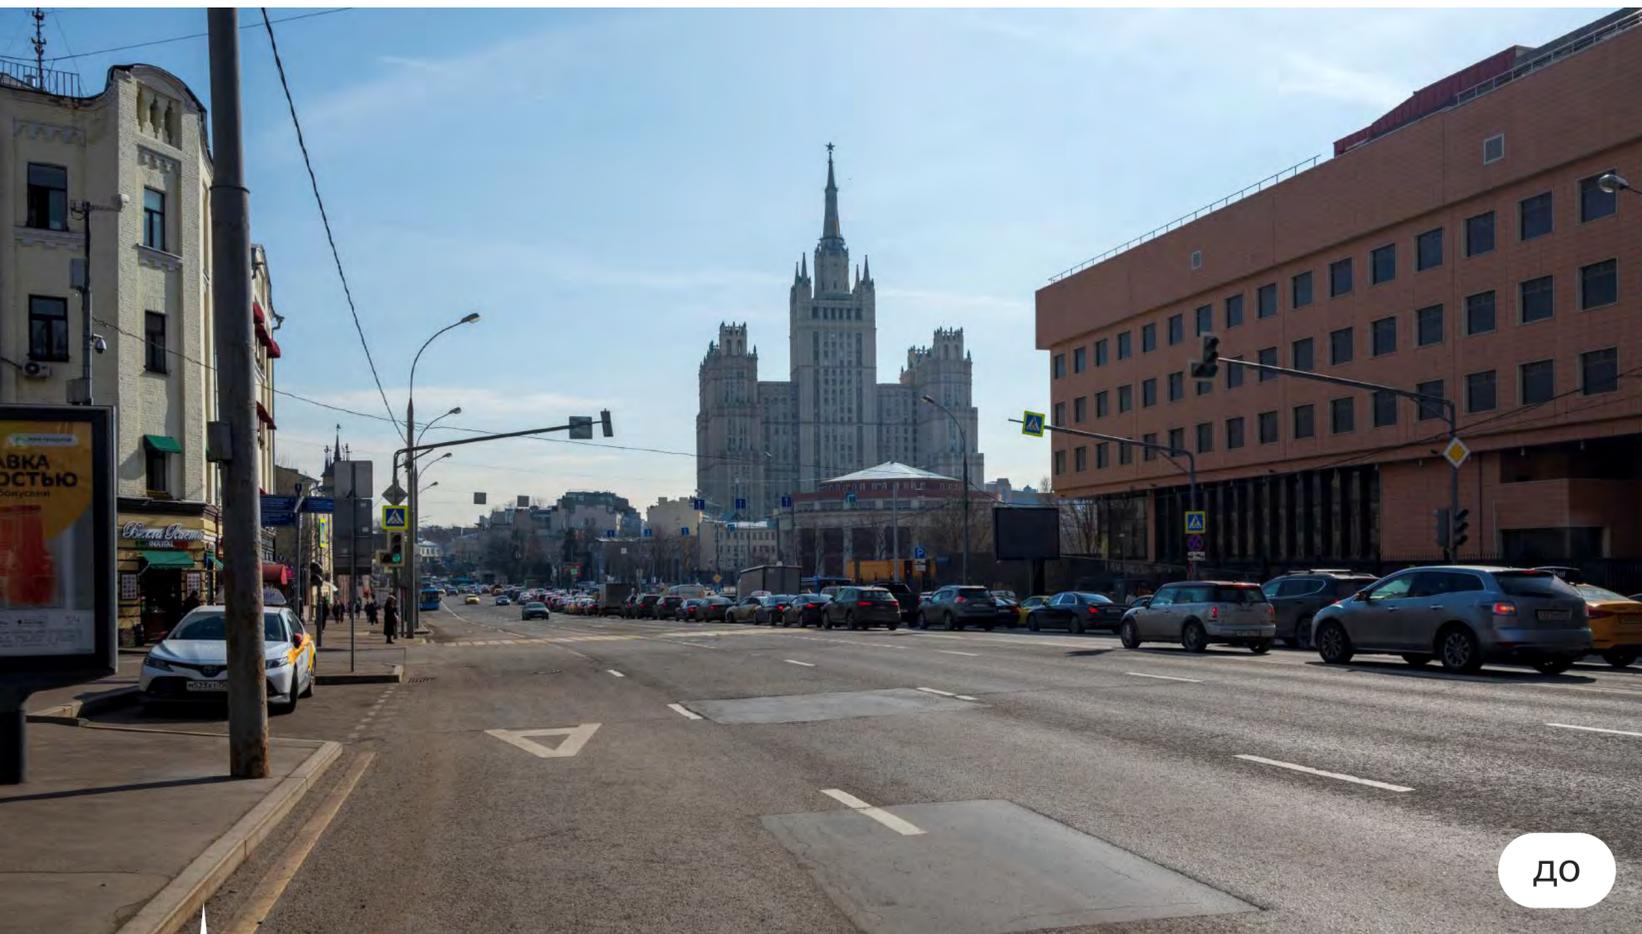
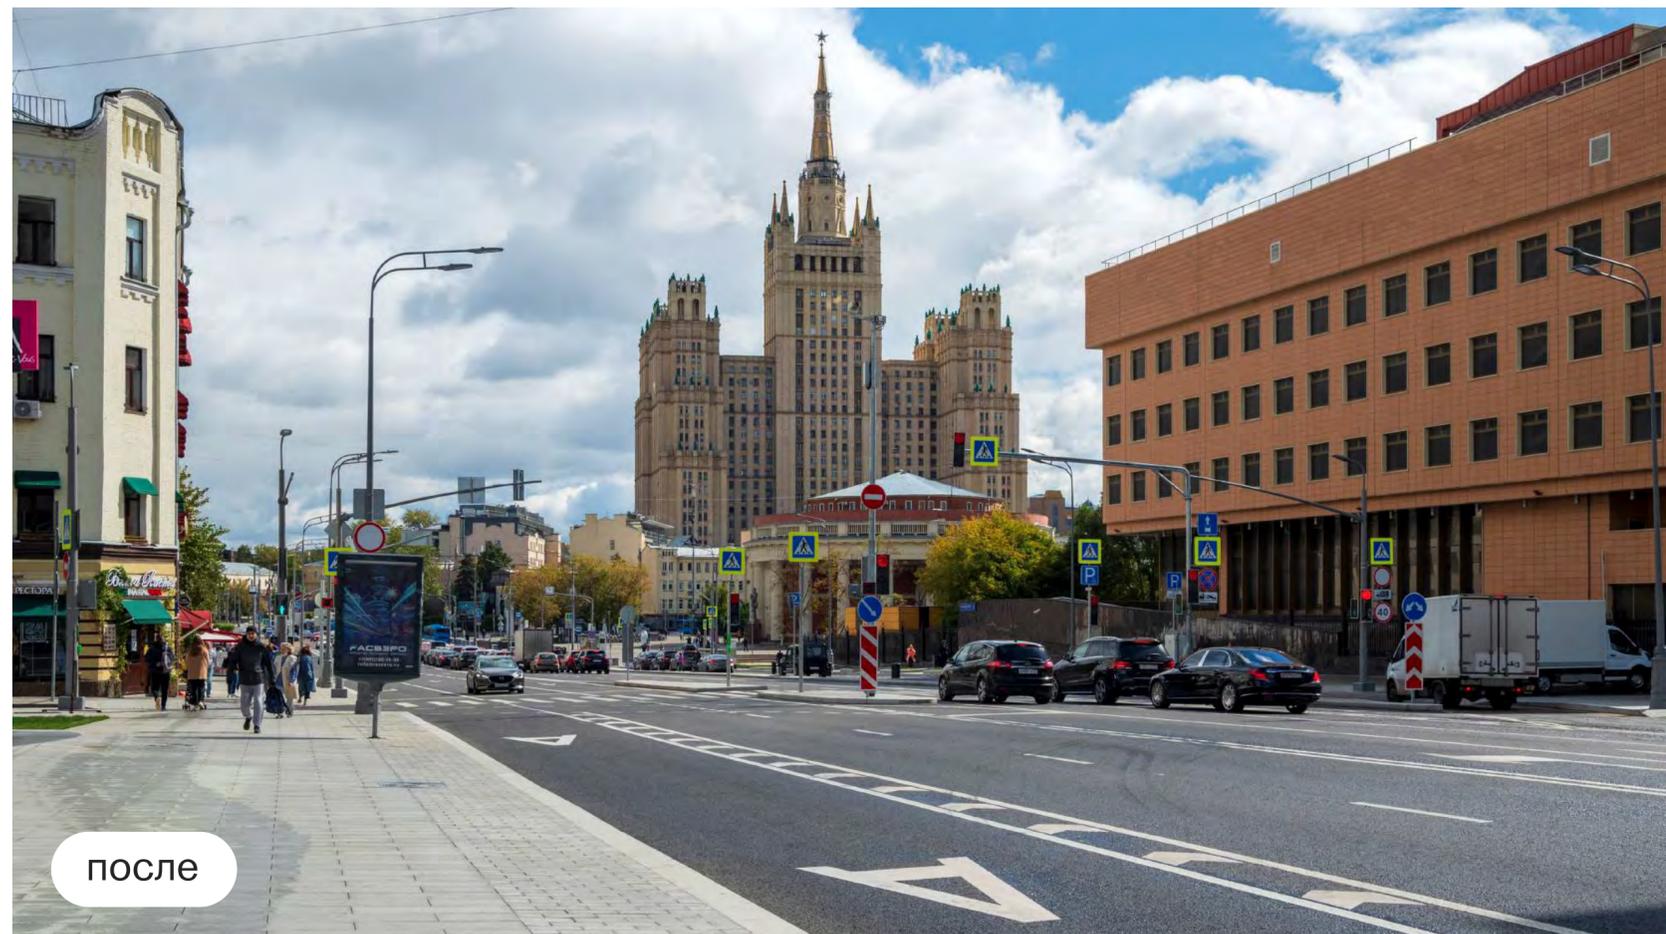
# Основные решения, используемые в наших проектах

- Оптимизация полос движения
- Приведение к нормативным показателям ширины полос
- Организация парковочного пространства
- Приоритет общественного транспорта
- Обустройство комфортных посадочных площадок НГПТ
- Велоинфраструктура
- Мероприятия по безопасности дорожного движения
